INFORME DE ACCIDENTE DE LA AERONAVE CESSNA C-172 OCURRIDO EL 5 DE NOVIEMBRE DE 2007, EN LA PISTA NATURISA

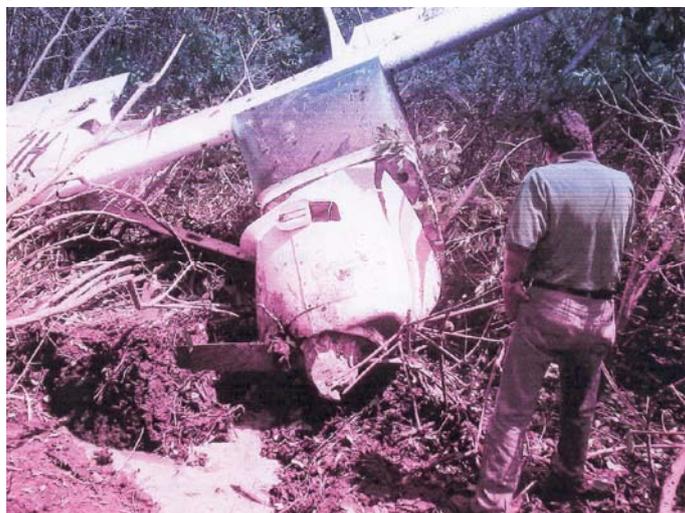
La aeronave se impacta primeramente contra unos árboles de manglar ubicados a la izquierda de su trayectoria con rumbo 170°, enredándose con las ramas y girando sobre su propio eje en sentido antihorario, para luego caer sobre el terreno.

De las huellas encontradas en el lugar del accidente se deduce que la aeronave fue desplazada hacia la izquierda de su trayectoria durante la maniobra de aproximación, ya que se observó la existencia de cortes en la copa de los árboles del manglar, con los cuales colisiona y se enreda para luego caer al terreno haciendo un giro hacia la izquierda, impactando la superficie con su ala derecha y la nariz.

El desplazamiento hacia la izquierda se produce probablemente por la repentina presencia de una ráfaga de viento cruzado que hizo que el piloto pierda el control y la aeronave colisione con el manglar ubicado hacia la izquierda de su trayectoria.

Que los pilotos instructores escojan pistas con mayor amplitud y libres totalmente de obstáculos para realizar instrucción de emergencias simuladas.

Que se planifique adecuadamente la operación de instrucción para que esta se realice en forma segura.
