## INFORME DE ACCIDENTE DE LA AERONAVE PIPER PA-36-300 OCURRIDO EN EL SECTOR LA CONCORDIA EL 7 DE FEBRERO DE 2007

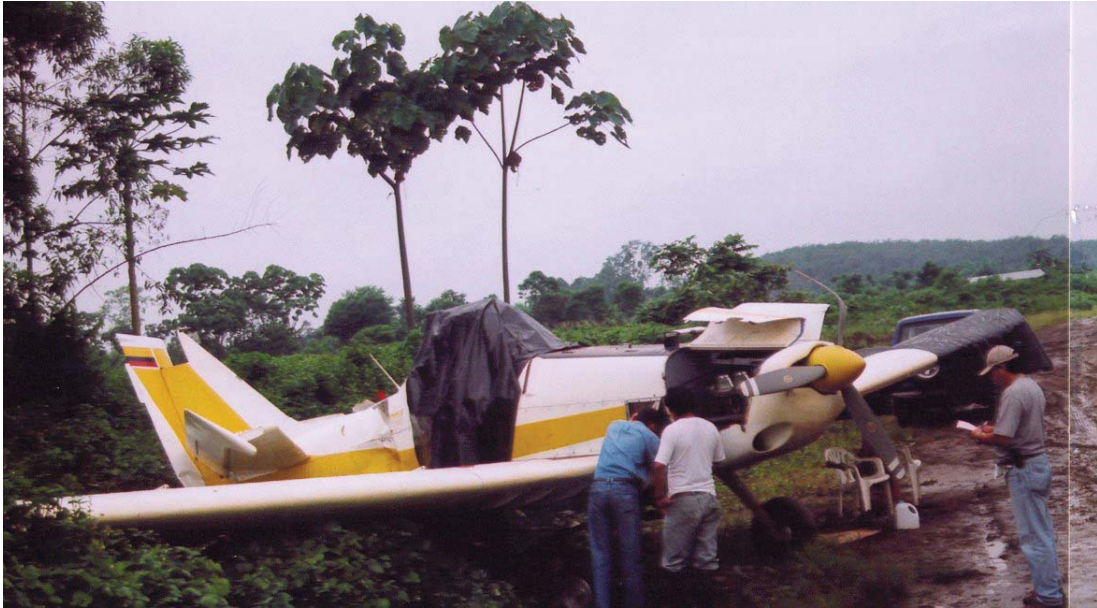
La aeronave aterrizó con rumbo 118°. En el lugar se pudo encontrar únicamente una huella de 3 metros de largo producida por el tren principal izquierdo el momento de aterrizar, debido a que el terreno estaba fangoso por las lluvias que se produjeron en el sector posterior al accidente y por ser una vía transitada por vehículos. La aeronave se desplazó 60 metros hasta cuando la punta de ala derecha impactó contra un terraplén de 1.20 metros de alto, recorrió 10 metros, girando paulatinamente hacia la derecha, la hélice golpeó contra el terraplén provocando que una de las palas se doble hacia atrás 40 grados. La velocidad de la aeronave y el estado fangoso de la superficie permitieron que luego de golpear la hélice del motor contra el terraplén, gire 180 grados a la derecha sobre la superficie de la vía por espacio de 8,60 metros, ingresando la cola del avión hacia el terraplén provocando que se doble 60 grados hacia la derecha y la rotura del patín de cola, continuó girando hacia la derecha desplazándose 12,40 metros. La aeronave se detuvo a 91 metros del punto de aterrizaje, con la nariz orientada a los 022 grados.

Al costado izquierdo de la vía, a 90 metros del sitio del tope de ruedas había una hondonada de aproximadamente 10 metros de profundidad.
