# **INFORME DE ACCIDENTE DE LA AERONAVE PIPER PA-36-375 OCURRIDO EL 25 DE SEPTIEMBRE DE 2007 EN LA PISTA ANA MARIA**

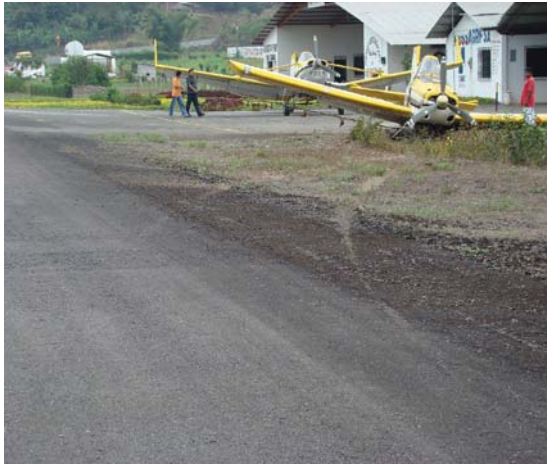
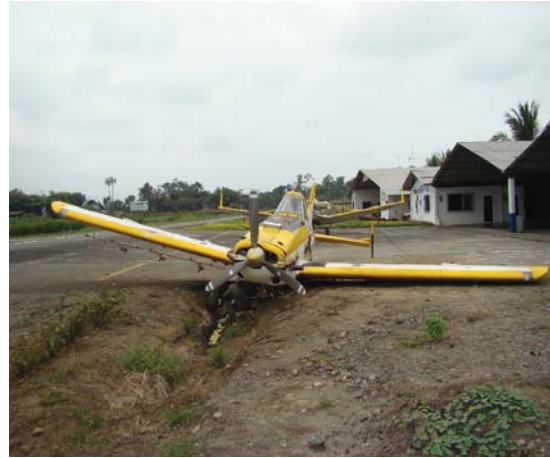
La aeronave despegó desde la pista Ana Maria ubicada en el Cantón Valencia, con el fin de realizar trabajos de fumigación, al retornar del mencionado trabajo y luego de haber topado ruedas el piloto al aplicar los frenos estos no actuaron, la aeronave se desplaza al lado derecho impactando en una zanja próxima a la plataforma de la empresa, provocando daños a nivel de tren principal izquierdo, hélices y ala izquierda.

La aeronave aterriza por la cabecera 06 de la pista Ana Maria recorre 200 metros y se produce un desplazamiento al lado derecho producto de la perdida de los frenos, ingresa al espaldón donde hay una zanja de drenaje, la pierna izquierda del tren principal impacta en la pared de este y se produce la fractura de esta del fuselaje y el golpe de la hélice, del motor y ala izquierda contra el terreno así como la fractura de aro del neumático izquierdo, posterior la aeronave gira 180 grados quedando asentada sobre su lado izquierdo; los daños también se ubican a nivel del sistema de aspersión.

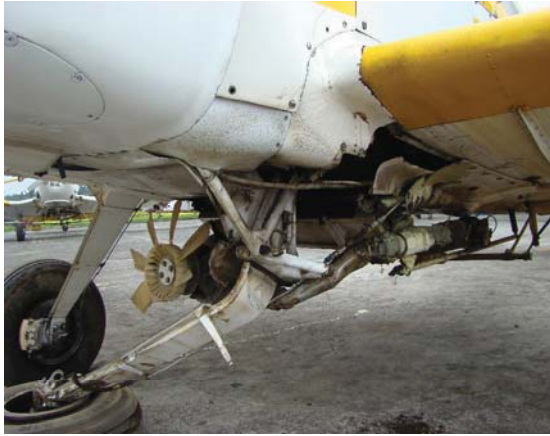
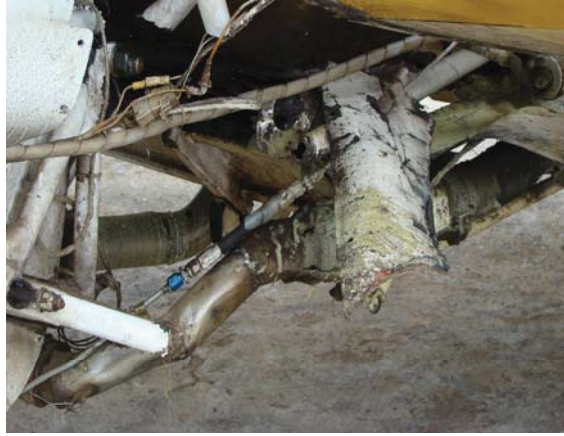
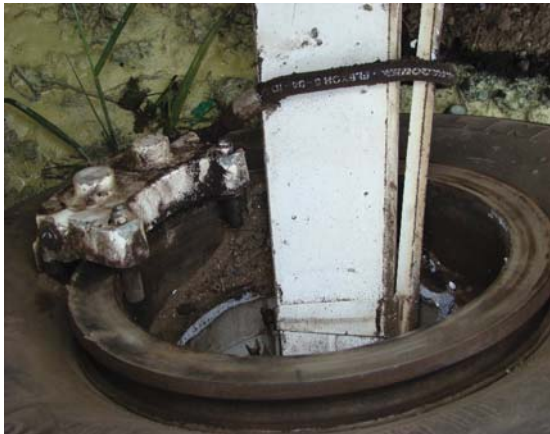
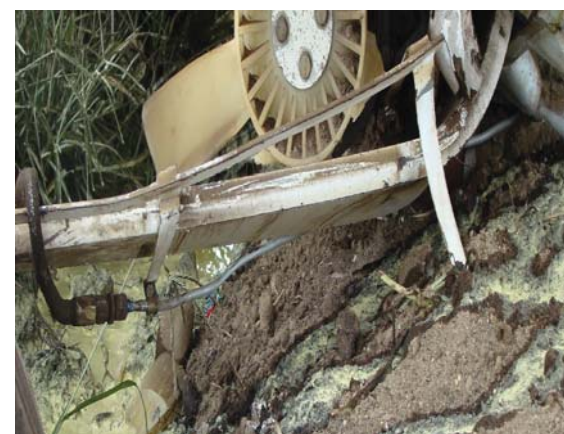
Se recuperó la aeronave y se la colocó en gatas con el fin de poder visualizar y realizar pruebas en el sistema de frenos.

Se verificó el estado de las mangueras y cañerías del sistema de frenos sin encontrarse ninguna novedad.

Se verificó mediante la aplicación de frenos desde la cabina, que efectivamente no existía presión hidráulica en los mismos.

Se procedió a poner a la vista todo el sistema de cañerías del freno desde la cabina a los sistemas accionadores de las llantas en todo el recorrido del sistema no se encontró fracturas o partes flojas.

Se realizó el llenado de líquido de frenos y se sangró el sistema, finalizado esto se procedió a verificar la actuación de los frenos encontrándose que los mismos estaban en perfecto estado y que no existía ningún tipo de fuga en ninguna parte del sistema.
