# INFORME DE ACCIDENTE DE LA AERONAVE CESSNA C-172P, OCURRIDO EN LA PISTA KAPAWI, EL 23 DE NOVIEMBRE DE 2008

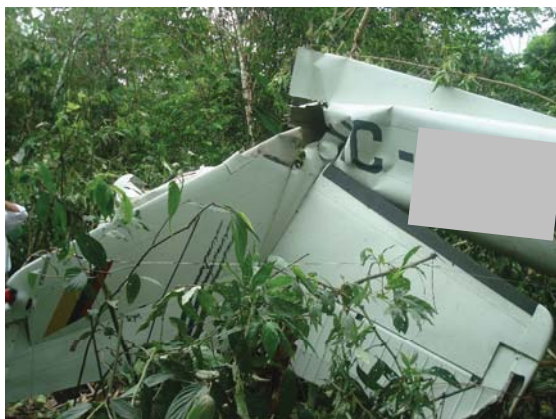
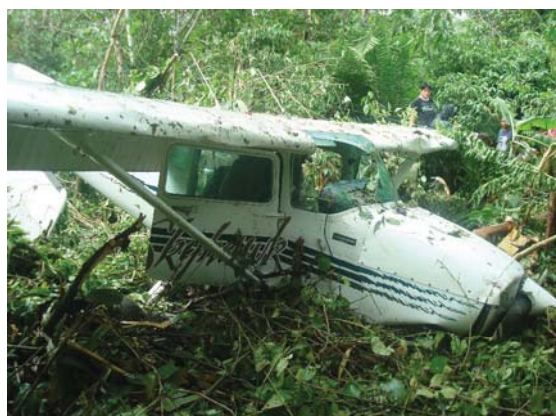
En la inspección visual realizada en el sitio del accidente se pudo constatar que la aeronave presentaba daños por las fuerzas de los impactos contra los árboles y vegetación de la zona en los borde de ataque de las dos alas, en el fuselaje y en el empenaje que quedó separado del fuselaje, colgando al costado derecho del mismo.

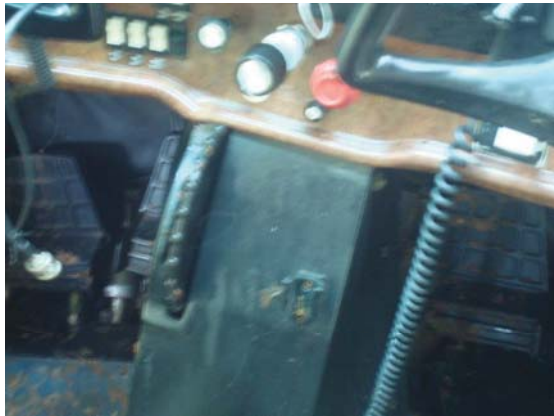
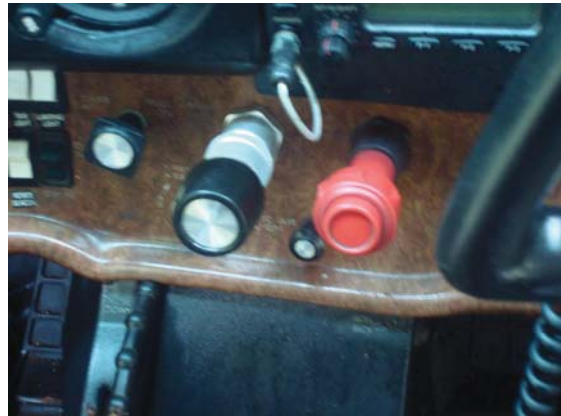
| Flaps: | 20 grados |
| Trim: | Nose up 3 unidades |
| Acelerador: | Full power |
| Mezcla: | Full rica |

No se pudo precisar cantidad de combustible por rotura de los tanques.

La Junta Investigadora comprobó en la Investigación de campo que la aeronave tenía los flaps en la posición 20 grados abajo

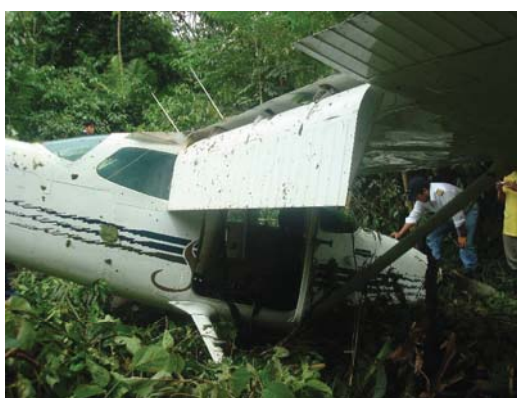
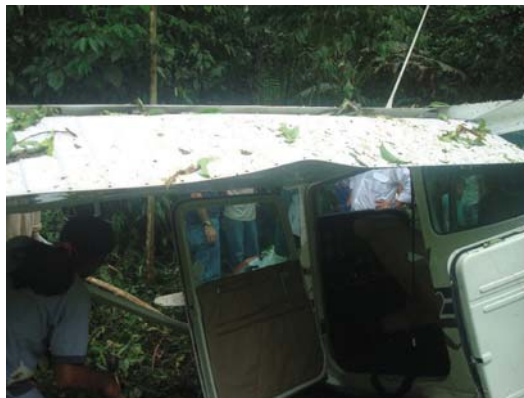
En la base a las huellas dejadas por la aeronave, la Junta Investigadora comprobó que la carrera de despegue se inició 20 metros después de la cabecera 02 por las malas condiciones que esta parte de la pista presentaba y, recorrió 410 metros antes de iniciar el ascenso, sobrevoló los restantes 350 metros de pista para caer a 100 metros del final de la pista 02 en una zona cubierta de árboles contra los cuales impactó la aeronave durante su recorrido final, siendo el estabilizador horizontal izquierdo la superficie que sufrió el mayor impacto contra un árbol de 30 centímetros de diámetro, el mismo que provocó la rotura del fuselaje a la altura del empenaje.

La aeronave descendió e impactó con el terreno con un ángulo de 8 grados.
