# **INFORME DE ACCIDENTE AERONAVE CESSNA R172H, OCURRIDO EN EL PUYO EL 26 DE AGOSTO DE 2008**

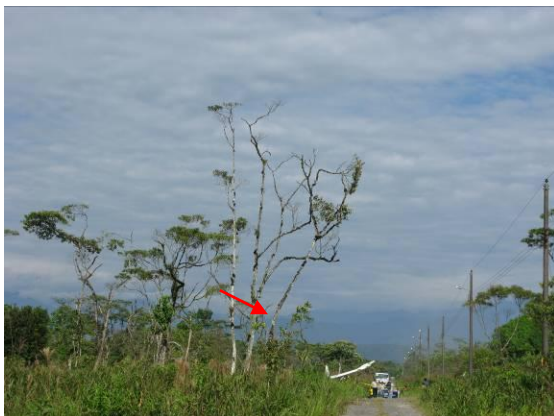
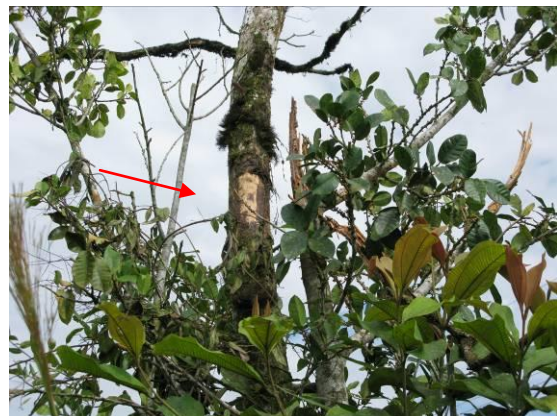
La aeronave impactó con el borde de ataque del extremo del ala izquierda, a tres metros del suelo, contra un árbol ubicado al costado izquierdo de la vía donde realizó el aterrizaje de emergencia, el avión se inclinó sobre su lado derecho y 27,5 metros más adelante el ala derecha golpeó el suelo. La aeronave realizó un giro hacia la derecha hasta quedar orientada a los 105°, a 47,5 metros del lugar del primer impacto.

Primer impacto de la aeronave con el extremo del ala izquierda

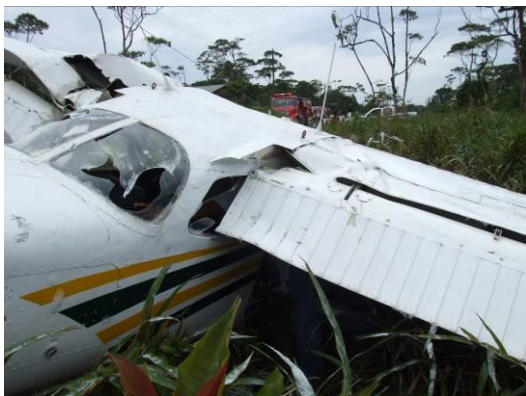
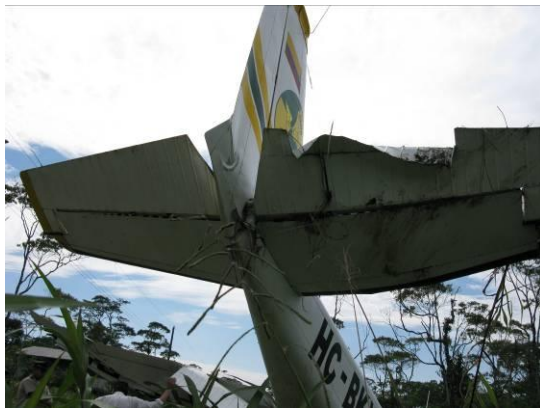
Las superficies de control estaban en su sitio. Los flaps estaban extendidos.

No se encontraron evidencia de mal funcionamiento de las superficies de control.

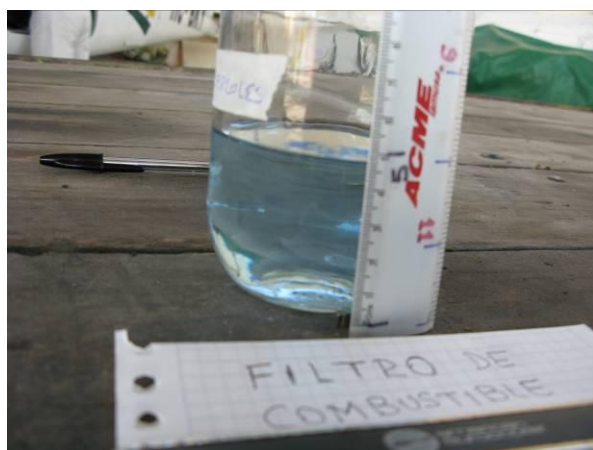
Se recuperaron 390 c.c. de combustible del reservorio y filtro de la bomba auxiliar el que visualmente apareció limpio.

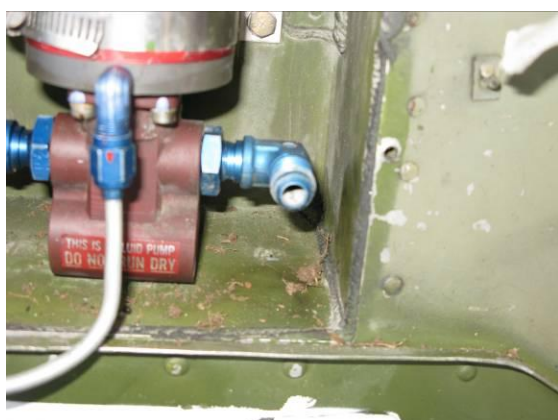
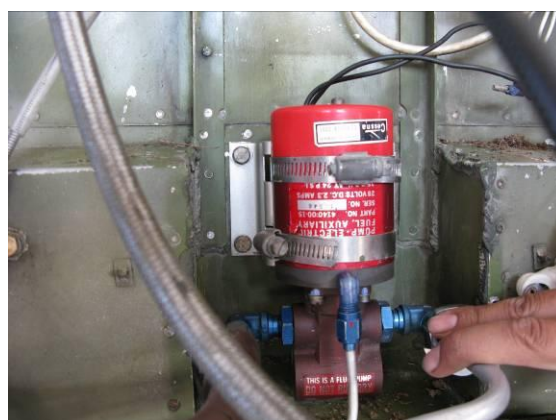
Se hizo una prueba de circulación por gravedad que mostró que el combustible pasaba sin dificultad. Luego se realizaron dos pruebas con combustible a presión las que mostraron que la bomba funcionaba normalmente.

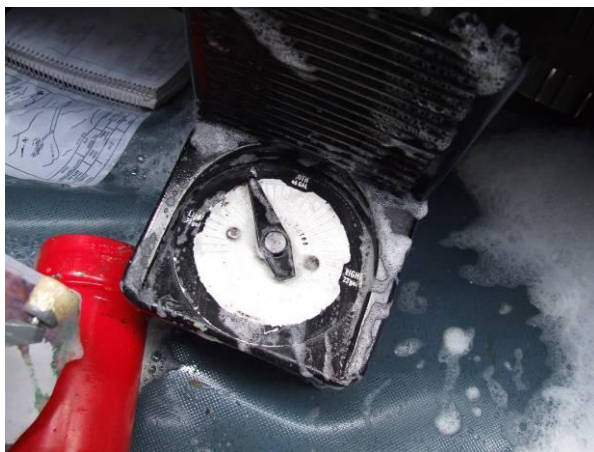
En el lugar del accidente se verificó que la llave selectora estaba en la posición BOTH. Esta posición, que normalmente debe estar hacia delante en el centro, en esta aeronave estaba desfasada 40° hacia la izquierda, y esta posición se consideraba normal porque la aeronave tenía esta condición desde que se le integró a la flota del Aeroclub. Las tripulaciones tenían conocimiento de este desfase.
