# INFORME DE ACCIDENTE

MARCA Y MODELO DE LA AERONAVE:	Cessna 172H
TIPO DE OPERACIÓN:	Aviación General, Privada
PERSONAS A BORDO:	Dos
FECHA Y HORA DEL ACCIDENTE:	12 de noviembre de 2004, a las 20h50 UTC (15h50 H.L.)
LUGAR DEL ACCIDENTE:	Pista Arajuno, Provincia de Pastaza
FASE DEL VUELO:	Aterrizaje
TIPO DE ACCIDENTE:	Impacto contra objetos, Colisión contra el terreno

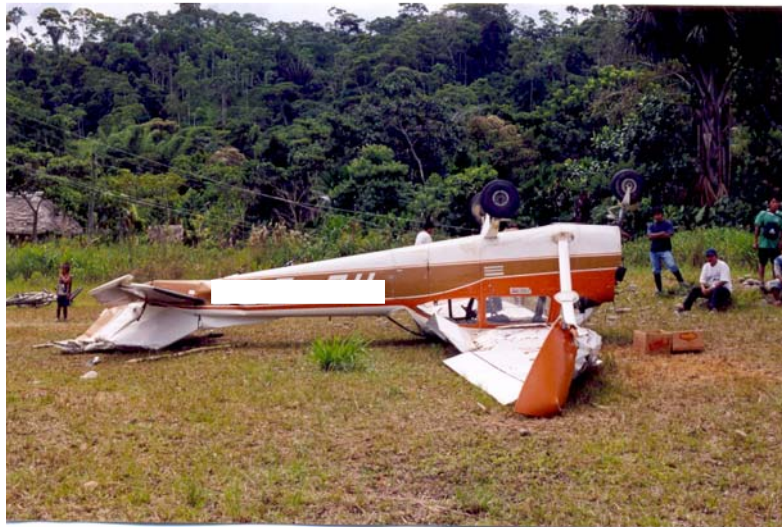
Golpes y corrugamiento del fuselaje de la zona de la nariz.

Golpes en la hélice y torcedura en la punta en una de sus palas.

Golpes en el borde de ataque del ala izquierda y torcedura hacia abajo de la parte frontal de esta ala desde la mitad hacia el extremo exterior.

Torcedura del montante del ala izquierda.

Torceduras y deformaciones en el fuselaje posterior.

Golpes en el extremo superior del empenaje vertical y torcedura de este plano hacia el lado izquierdo.

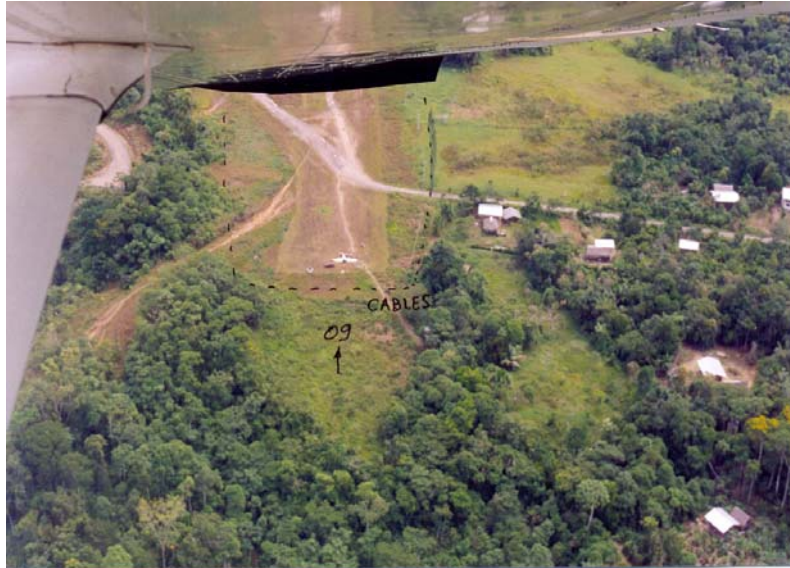
La restricción de 400 metros de la pista 08 publicada en el Manual de Pistas del Ecuador, dejaba utilizable una longitud de pista de 500 metros. La camioneta estaba estacionada a 561 metros de la cabecera 27, o sea 61 metros fuera de la superficie declarada como usable. Con estas condiciones el piloto podía continuar la aproximación y aterrizaje por la pista 27, ya que estaba disponible en toda la longitud declarada operable.

En su informe indica que creyó que los vehículos estaban moviéndose, apreciación errónea pues el vehículo parado sobre el costado derecho de la pista estaba descargando materiales de construcción. En este caso, el tiempo empleado en retacar, cruzar la pista e iniciar la aproximación para aterrizar por la pista 09, sin que el vehículo haya efectuado ninguna maniobra era clara indicación de que el vehículo estaba estacionado y no tenía intención de moverse. Este hecho obligaba al piloto a continuar circulando el campo hasta que la pista quede libre de obstáculos pues, la presencia del vehículo y la estimación que hizo el piloto de que la longitud de pista disponible era insuficiente para un aterrizaje seguro, fueron los factores que le obligaron a retacar.

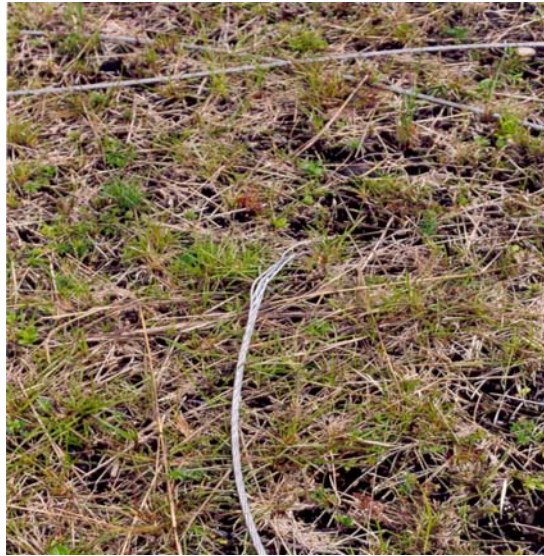
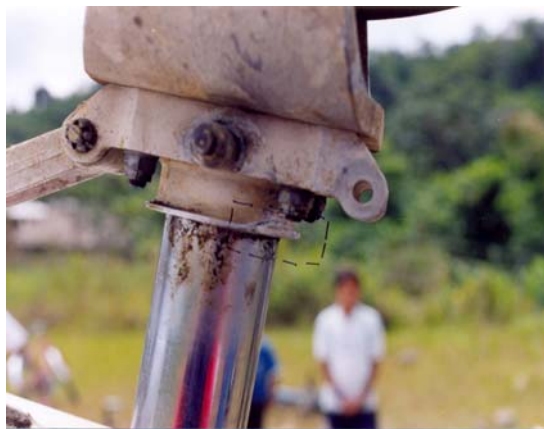
Según la Carta de Aterrizaje del Manual del Avión, considerando 2.500 pies de elevación, una temperatura de 50° F, 40 grados de flaps y sin potencia, la aeronave, salvando un obstáculo de 50 pies sobre la cabecera necesitaba 1.310 pies (400 metros) de longitud de pista para aterrizar, de los cuales 560 pies (171 metros) corresponden a la carrera de aterrizaje. La longitud de pista disponible para el aterrizaje (500 metros) era suficiente para que se cumpla sin inconvenientes esta fase del vuelo si se continuaba la aproximación inicial por la pista 27.

Si el piloto hubiera observado estos requisitos para realizar la aproximación a la parte utilizable de la pista 09, el vehículo ubicado a 61 metros antes del inicio de la pista no representaba un obstáculo pues manteniendo el ángulo normal para la aproximación lo habría sobrevolado con una separación de 59 pies, y a los cables cerca de la cabecera 09 con un margen de 114,5 pies. Incluso, si la intención hubiera sido aterrizar en la parte cerrada de la pista y el avión cruzaba a 50 pies sobre la cabecera, como corresponde, no hubiera topado los cables, pues se encontraban a 30 pies de altura.
