INFORME DE ACCIDENTE DE LA AERONAVE  
CESSNA 172 OCURRIDO EL 15 DE MAYO DEL 2007

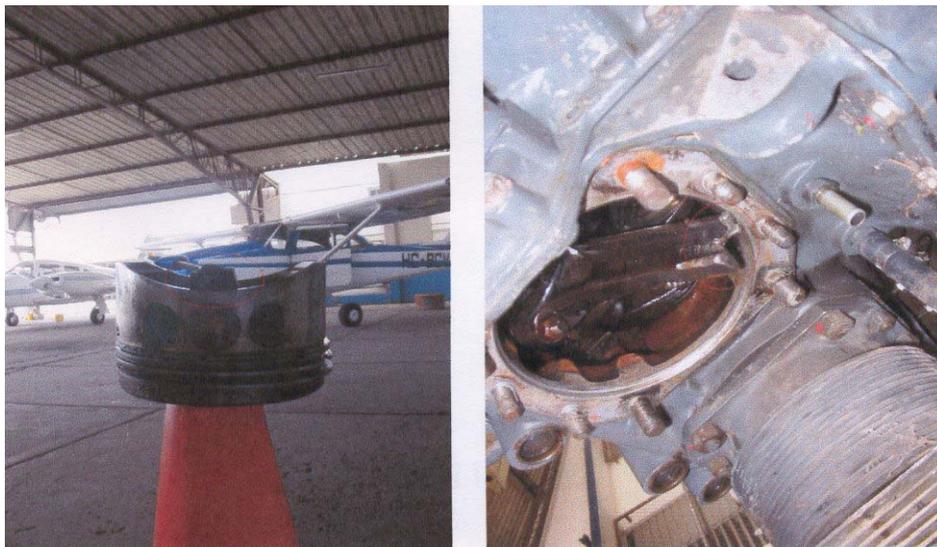
1. -Rotura del brazo de biela a la altura del pin retenedor con el pistón, cilindro número 4.

2.-Perforación del carter en la sección de válvulas impulsoras del cilindro número 4, por efecto de la fractura de la biela la parte de mayor longitud de ésta topa con el carter, perfora y sirve como freno al movimiento del motor, lo que motivó

también para que el cigüeñal se fracture en la brida de la biela del cilindro número 4.

Se realizaron verificaciones post accidente al motor de la aeronave, encontrándose roto el brazo de biela del cilindro número 4.

Parada súbita del motor por rotura del brazo de biela del cilindro número 4, posiblemente por fatiga del material.

Overhaul realizado por más de tres veces.

Aeronaves que desarrollen su trabajo en área de escuela, sus motores deben ser sometidos a un monitoreo profundo conforme avanzan sus horas de operación y que sumen sus horas a un máximo de 3 overhauil.
