INFORME DE ACCIDENTE DE LA AERONAVE CESSNA C-182 OCURRIDO EN EL SECTOR DE PINDAYACU EL 13 DE NOVIEMBRE DE 2007

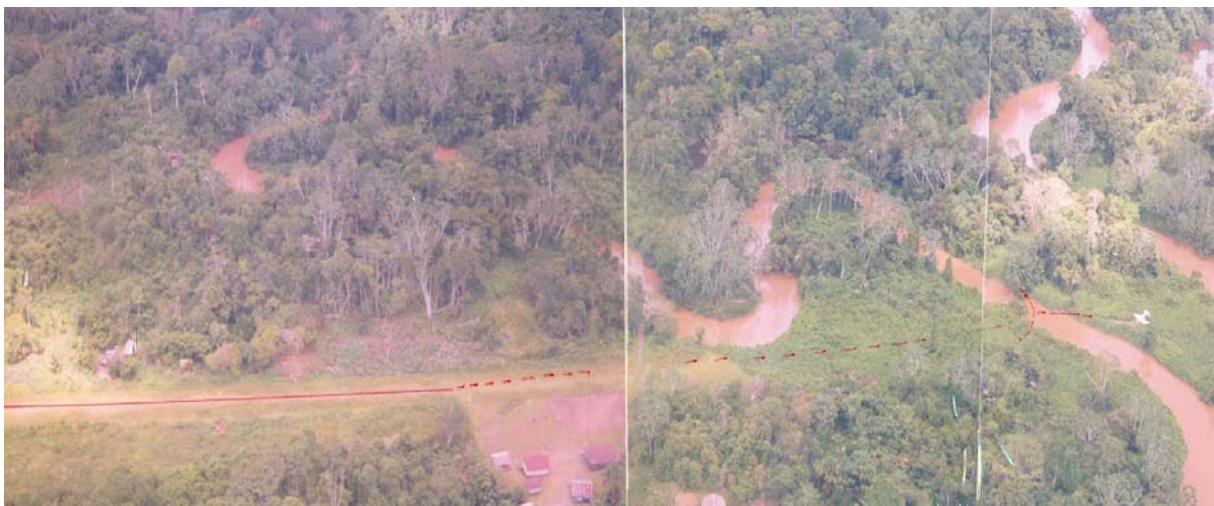
Una vez que el piloto consideró que las condiciones eran favorables para iniciar el vuelo, despegó desde la cabecera 03, sin embargo la aeronave no pudo sobrepasar la copa de un árbol, impactándola con el tren de aterrizaje, lo que le obligó realizar un aterrizaje de emergencia en un área de selva, a 200 metros de la cabecera de la pista 21.

Los ocupantes abandonaron la aeronave por sus propios medios y posteriormente fueron socorridos por pobladores del sector.

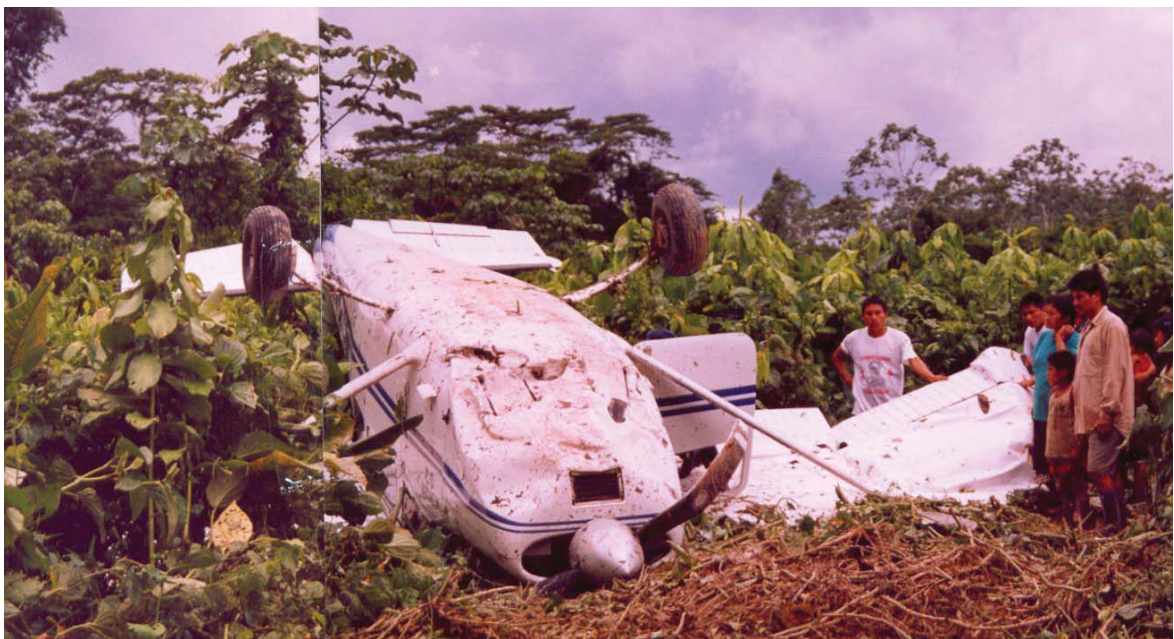
De acuerdo con la versión del piloto y de los moradores de la comunidad que se encontraban en la pista, la aeronave despegó aproximadamente en los dos tercios de pista, realizó un vuelo rasante a una altura aproximada de 3 metros, en actitud nariz arriba en ascenso. Siguió volando en esa actitud por espacio de 150 metros, donde el tren principal hizo contacto con la copa de unos árboles cuya altura es de 6 metros. La hélice impacta la parte superior de las ramas de un árbol, cortando las ramas, y el fuselaje inferior del avión.

Al perder velocidad, el piloto decide realizar un aterrizaje de emergencia sobre un campo de maleza ubicado 30 metros adelante, impactando la maleza en actitud en actitud de banqueo de 15 grados a la derecha.

El ala derecha impactó contra la maleza, provocando el doblamiento de su parte externa debido a lo tupido de los matorrales. La aeronave asentó en la superficie del terreno primeramente con el tren derecho y luego el tren de nariz. El tren principal izquierdo hizo contacto con la maleza pero no con la superficie del

terreno. Siguiendo su trayecto el avión se desplazó 13,60 metros hasta que el tren de nariz se hundió en terreno fangoso produciéndose su desprendimiento. Se arrastró sobre el morro de la aeronave por espacio de 1,30 hasta un espacio de terreno que tenía un desnivel hacia arriba, que sirvió de pivote para que, al hacer contacto con la nariz del avión, se encapote, deteniéndose finalmente 5 metros adelante
