**INFORME DE ACCIDENTE DE LA AERONAVE PIPER PA-36-300 OCURRIDO
EL 2 DE ABRIL DE 2007, EN LA PISTA SAN JUAN**

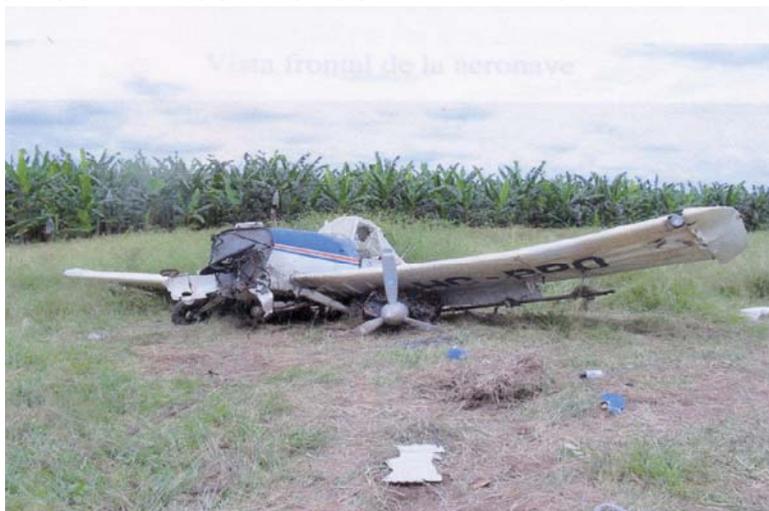
El impacto se produce a 120 metros de la cabecera 07 de la pista, el primer impacto se produce con el ala derecha a 100 metros de la cabecera con un ángulo aproximado de 30° de banqueo posteriormente a 15 metros se produce el impacto del motor y se provoca un giro brusco de 180 grados de la aeronave desprendiéndose el motor quedando este bajo el ala izquierda, se fractura el hopper y daños en la estructura tubular, alas y empenaje.

El empenaje se fractura y sufre un giro a la derecha que dando en una posición de 30 grados en relación a su posición original.

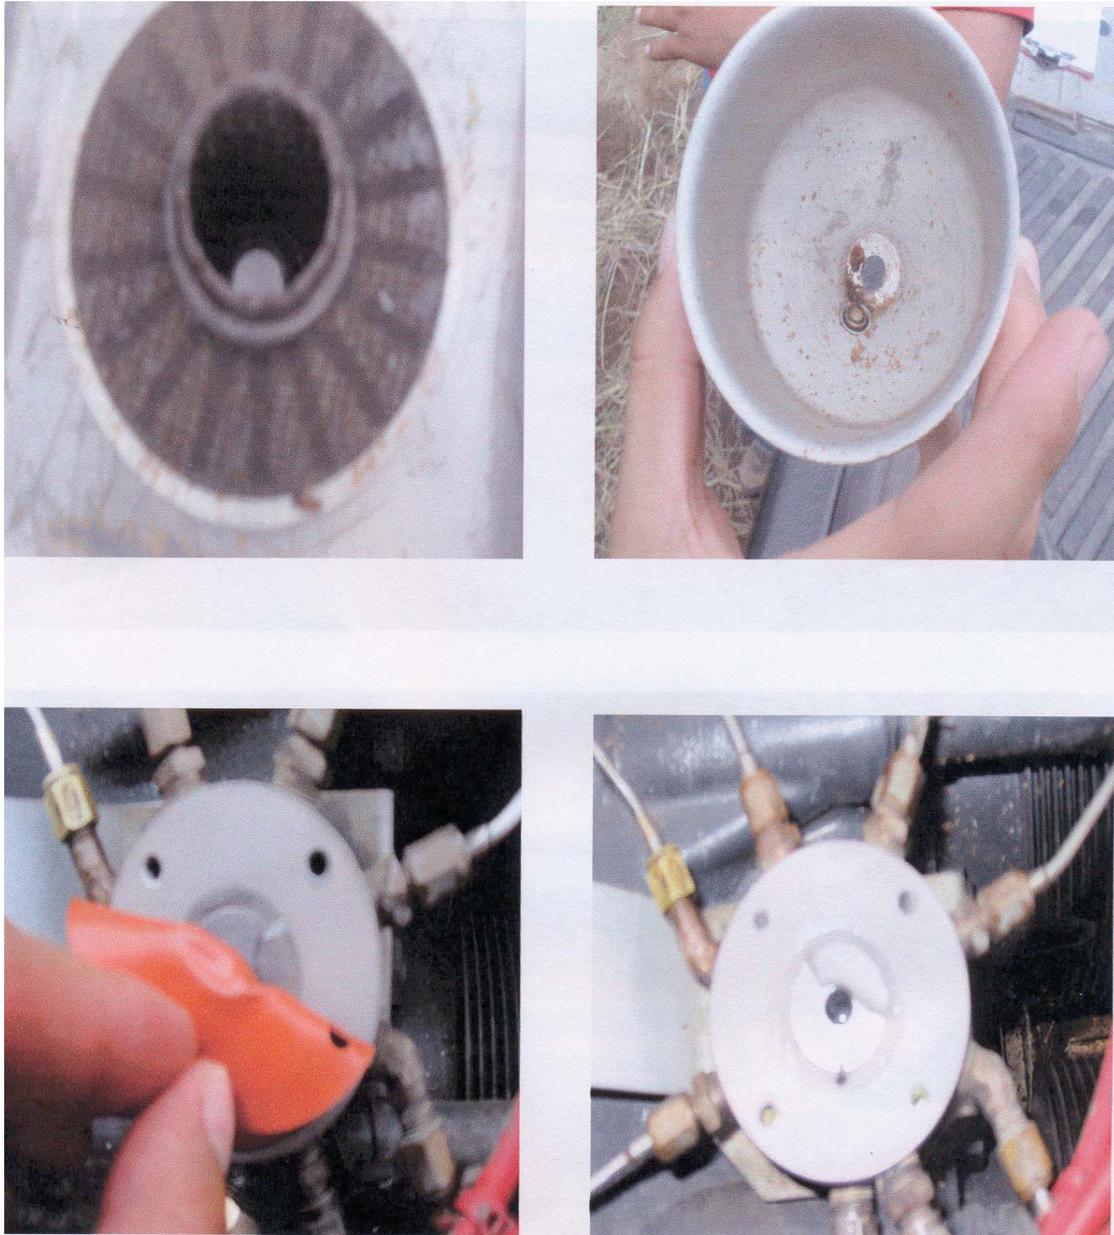
El apagado del motor se produce por una saturación del filtro de combustible, sumado a que los drenajes entre vuelos de la aeronave no fueron realizados y al no cumplimiento de guías de inspección referentes al chequeo de 50 horas que debió realizarse a las esponjas de los tanques las cuales ya desprendían material que fue retenido por los filtros y lo que permitió que se saturen y pierdan efectividad y permitan el ingreso de agua a las cañerías contaminación que ocasionó el apagado del motor.

La manipulación inadecuada y la falta de control en todos los puntos tanto de almacenamiento en pista San Juan, abastecimiento al avión y una inexistente prueba de campo, drenajes y control de contaminación produjeron la saturación de filtros del avión y contaminación de tanques de abastecimiento plásticos (55 galones).
