# INFORME DE ACCIDENTE

| Modelo de la aeronave | : Cessna 172; |
| Lugar del accidente | : Km. 38 vía Puyo-Macas, Parroquia Simón Bolívar |
| Fecha y hora del accidente | : 31 de julio de 1999. 17:07 UTC |

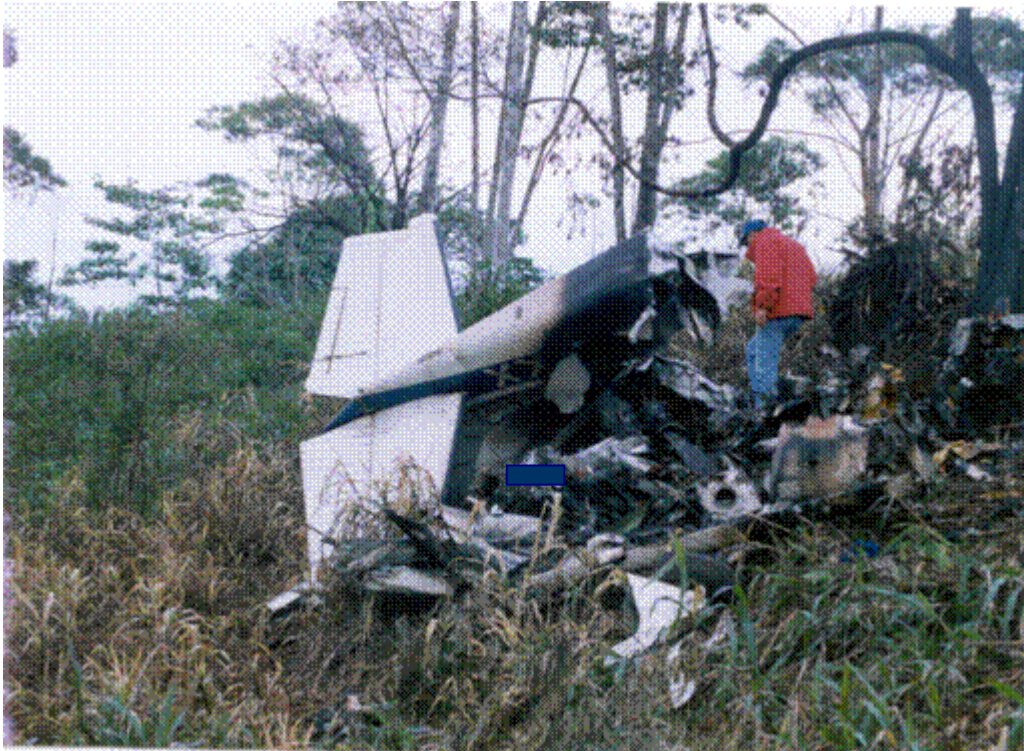
La aeronave fue encontrada incendiada a 10 M.N. de la pista Uyuimi, luego de haberse impactado contra la ladera de una colina, a 3.300 pies de elevación

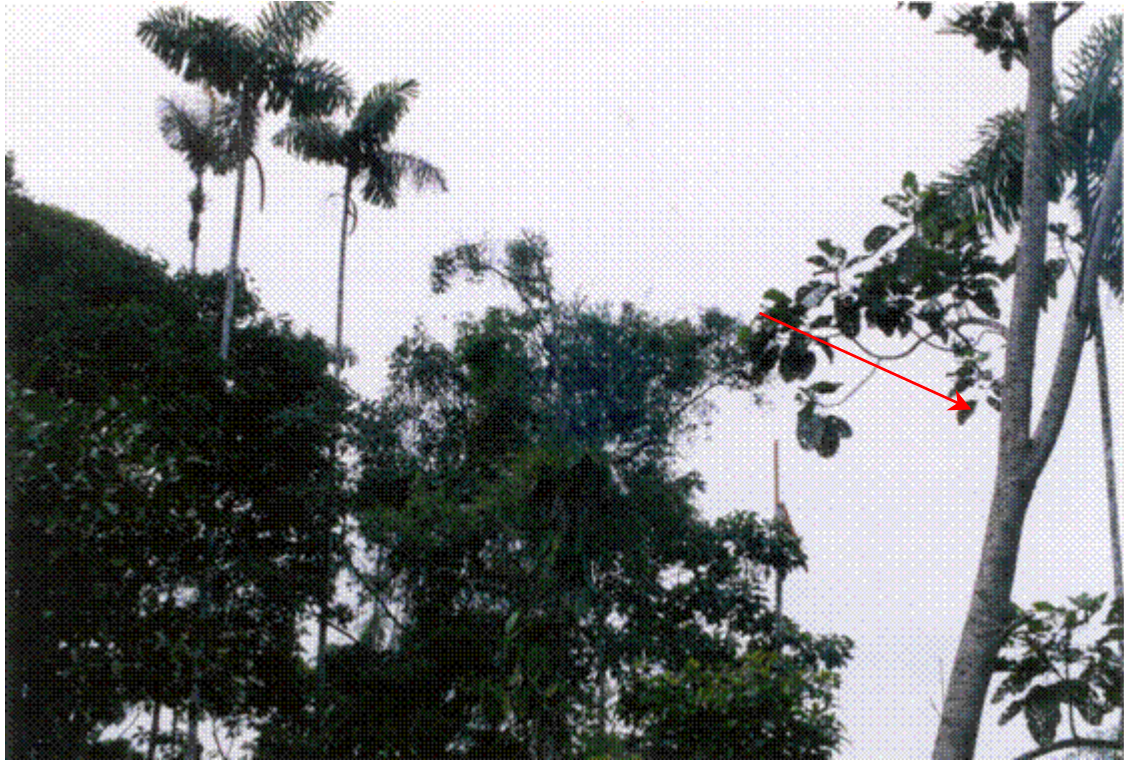
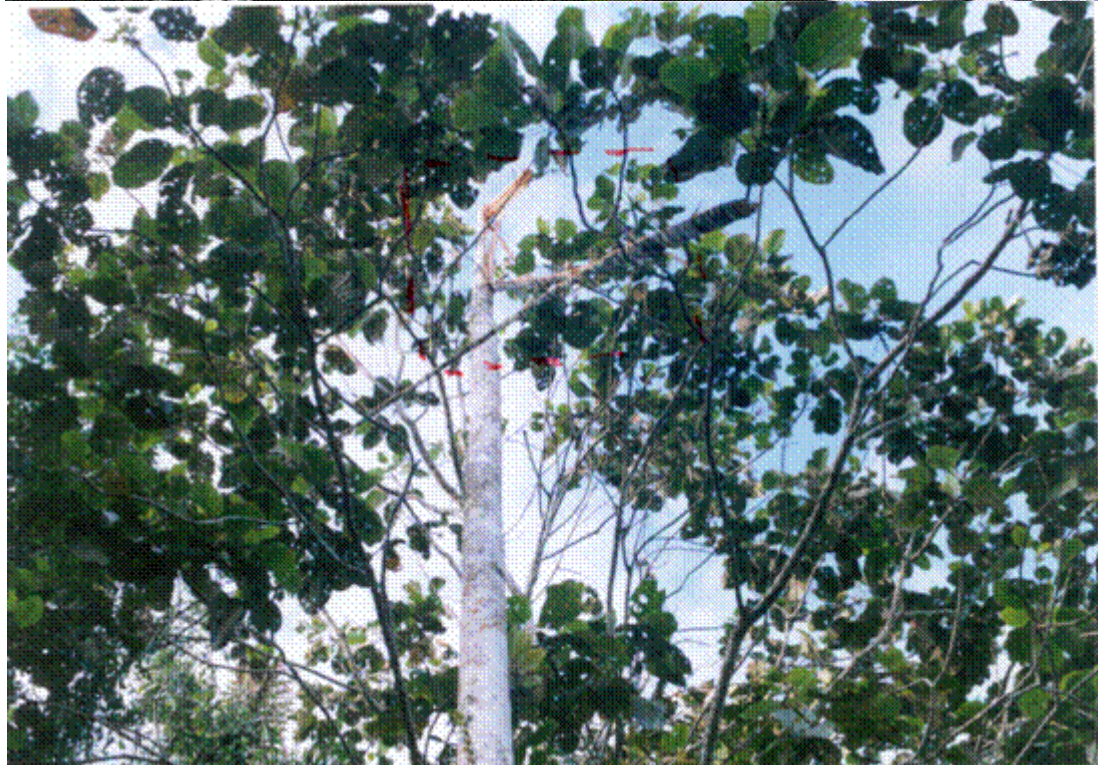
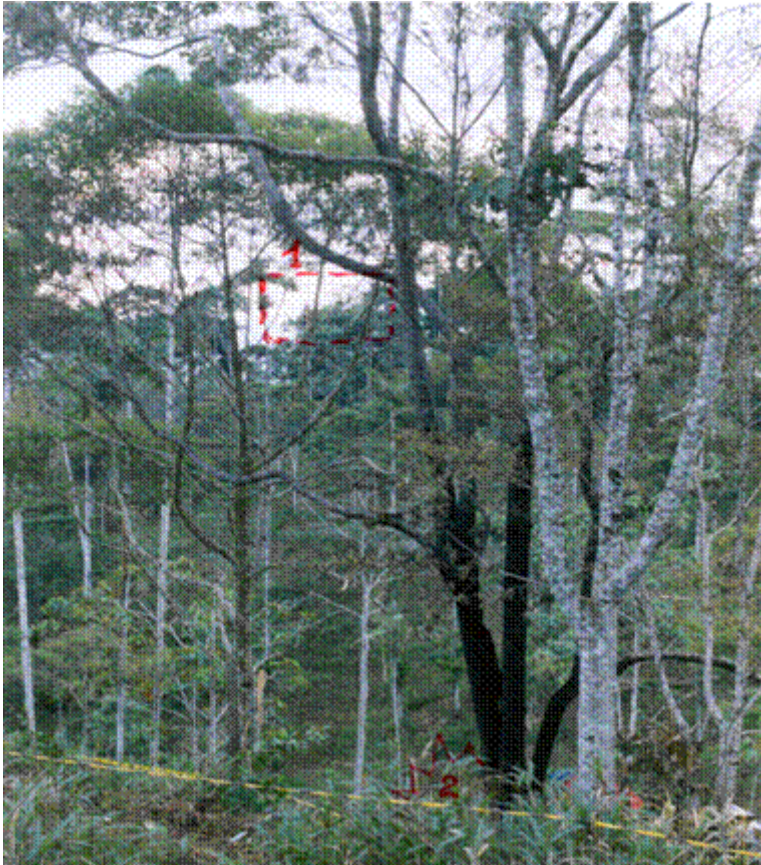
El primer impacto de la aeronave fue contra dos árboles de 30 m. de altura ubicados en la cima de una colina de 3.300 pies de elevación la cual se

encuentra en la trayectoria de vuelo y por lo tanto necesariamente deben sobrevolarla las aeronaves que se dirigen a la pista de Uyuimi. Producto de este impacto se rompió el parabrisas cuyos pedazos quedaron esparcidos 15 m. por delante de los árboles, siguiendo un rumbo de 133 grados, (rumbo que el avión debía seguir para llegar a su destino, la pista de Uyuimi).

El impacto final se produjo 90 m. después del primero y, fue en la cima de otra pequeña colina. La hélice y el motor, hasta el panel de instrumentos, quedaron enterrados entre las raíces de los árboles.

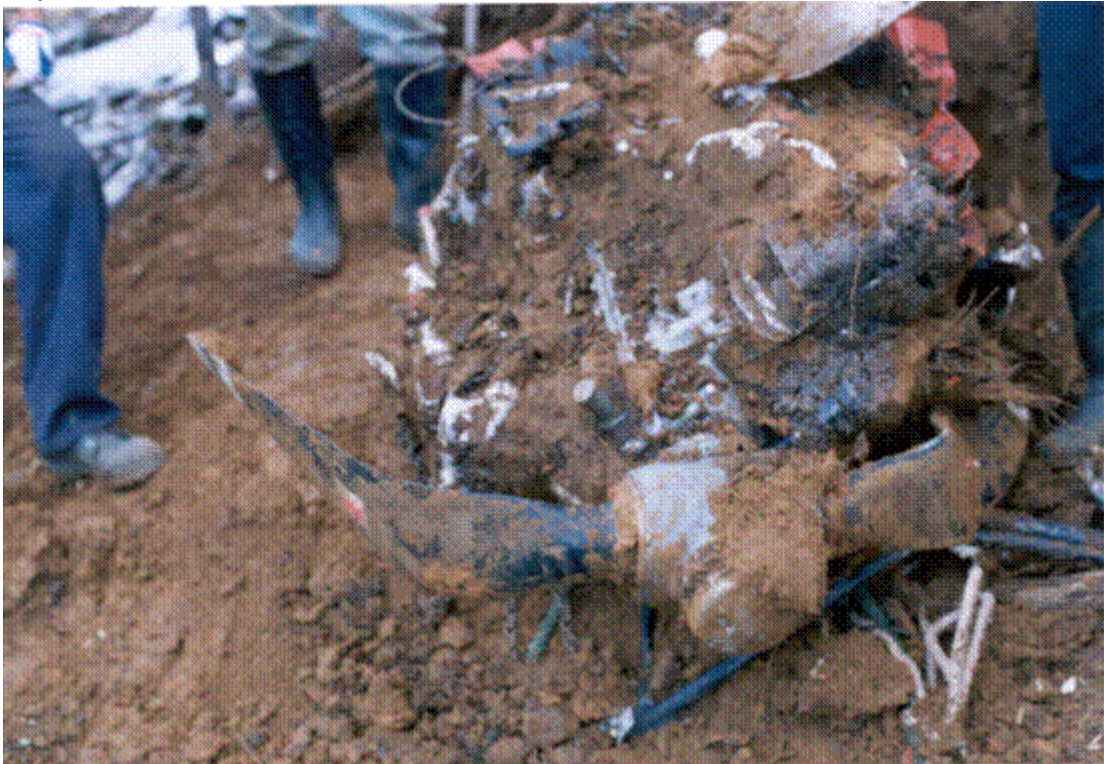
La hélice de la aeronave tenía sus dos palas dobladas hacia atrás en un ángulo de 90 grados.

Los daños exteriores que presenta el motor de la aeronave son producto del impacto final.

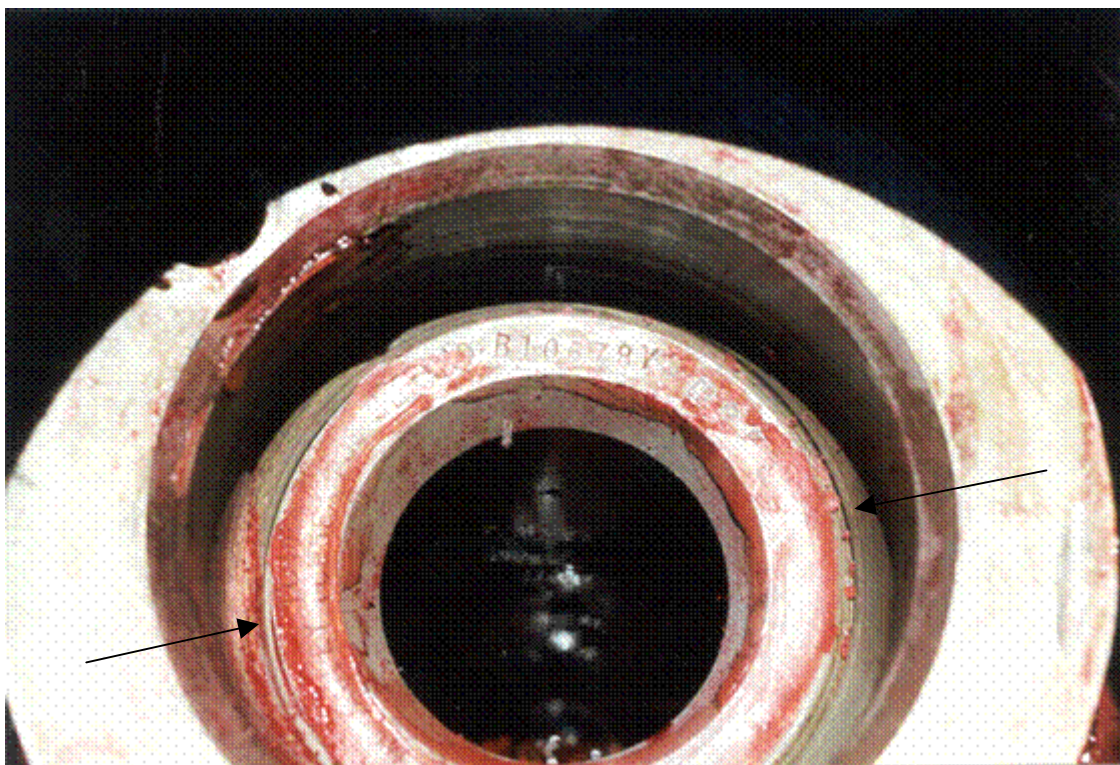
El examen de las deformaciones de palas determinó que la hélice estaba girando al momento del primer impacto, aunque por las deformaciones debido al choque contra el terreno y su enterramiento no fue posible estimar con que potencia estaba funcionando.

La pala número 2, serie B10678YS, no pudo ser desmontada del cubo por las deformaciones sufridas debido a los impactos.

El paso de la hélice al momento del choque era de aproximadamente 11,7°, valor que corresponde al ángulo de paso más bajo.
