INFORME DE ACCIDENTE

MARCA Y MODELO DE LA AERONAVE:	Dornier, DO-28-D2
TIPO DE OPERACIÓN:	Privada
RUTA DEL VUELO:	Manta-Coaselsa
PERSONAS A BORDO:	Tres
FECHA Y HORA DEL ACCIDENTE:	09 de septiembre del 2000, a las 22:51 UTC
FASE DEL VUELO:	Aterrizaje
TIPO DE ACCIDENTE:	Pérdida de control en vuelo
	Impacto con el terreno
LUGAR DEL ACCIDENTE:	Pista Coaselsa, Provincia del Guayas

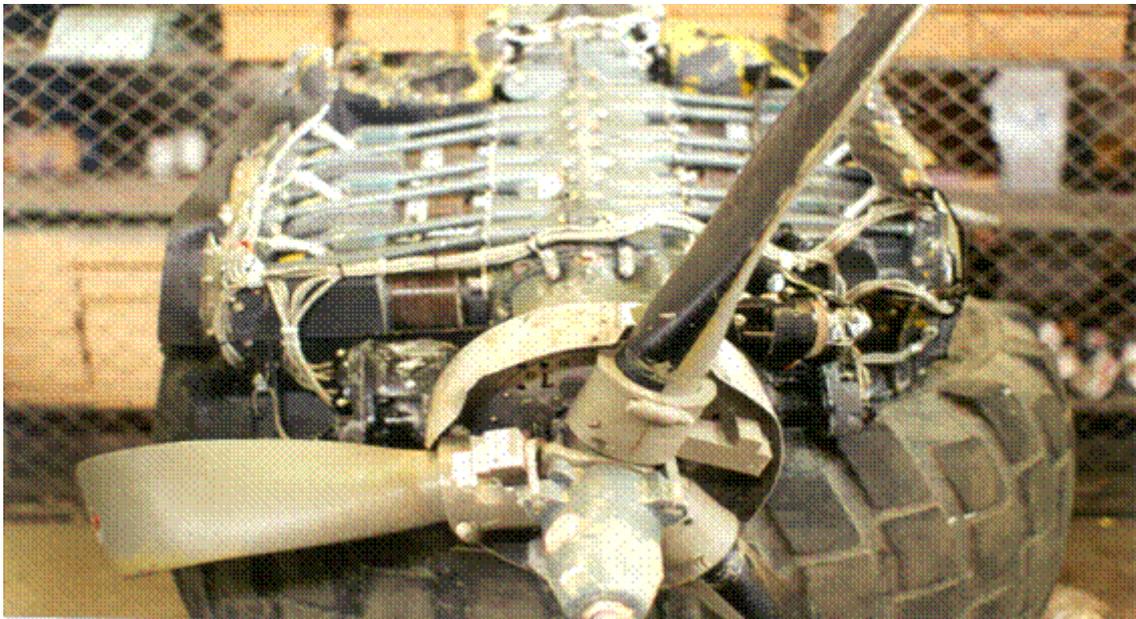
Hélice del motor No.1

La hélice del motor número 1 estaba en la posición de bandera. El gobernador no presentaba corrosión y tenía aceite. El resorte estaba intacto y bien lubricado. La del motor número 2 en la posición de paso fino. El gobernador presenta corrosión. El resorte estaba completo, sin daños y lubricado. Los actuadores, pines y componentes internos de ambas hélices no tenían evidencias de daños.

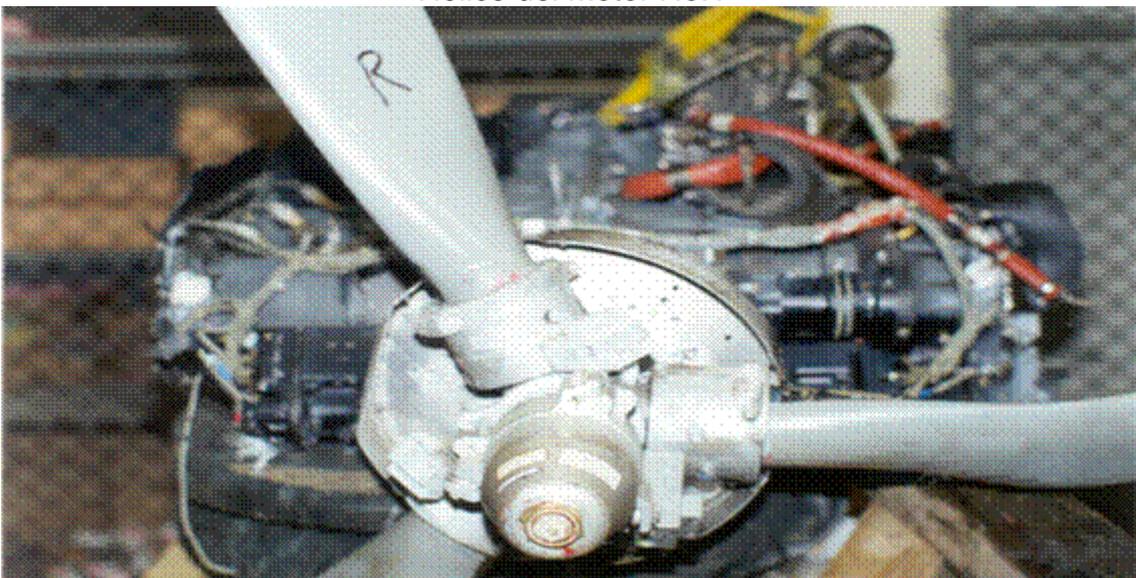
Hélice del motor No.2

La Junta Investigadora de Accidentes no está en capacidad de descartar que se haya producido una falla de uno de los motores por contaminación de combustible en vista de que no se pudieron tomar muestras para su análisis. Esta posibilidad está respaldada por el hecho de que la hélice del motor número 2, que se encontró en ángulo de paso fino, no presenta daños en sus bordes de ataque, lo que indica de que no estaba girando al momento del impacto.
