INFORME DE ACCIDENTE

Lugar del suceso: Taxi way del Aeropuerto Simón Bolívar de la ciudad de Guayaquil.

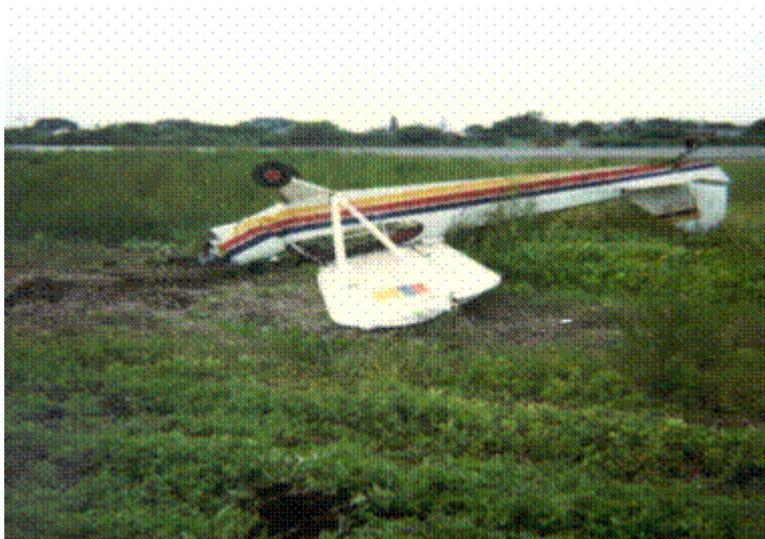
Fuselaje: Importantes daños
Ala derecha: Importantes daños Ala izquierda: Destruída Empenaje: Ninguno
Tren de Aterrizaje: Ninguno Motor: Destruído
Hélice: Importantes daños
Hubo también daños en la cabina.

La aeronave quedó en posición invertida sobre el área no preparada existente entre el taxiway y la pista en el sector entre el ingreso del taxiway a la cabecera 21 y la quinta intersección, a cuatro metros del borde derecho del taxiway en sentido sur -norte y a 200 metros de la cabecera 21; no hubo dispersión de restos.
