INFORME DE ACCIDENTE.

Marca y Modelo de la aeronave: BELL -206L4.
Tipo de operación: Trabajos aéreos especiales
Fecha y hora del accidente: 17 de mayo de 1999, 13:30 UTC,
(08:30 hl.)
Lugar del accidente: Laguna de Ayllon, Canton Sigsig, Cuenca
Prov. del Azuay
Coordenadas: S 03° 05' 67" W 078°41 '66"

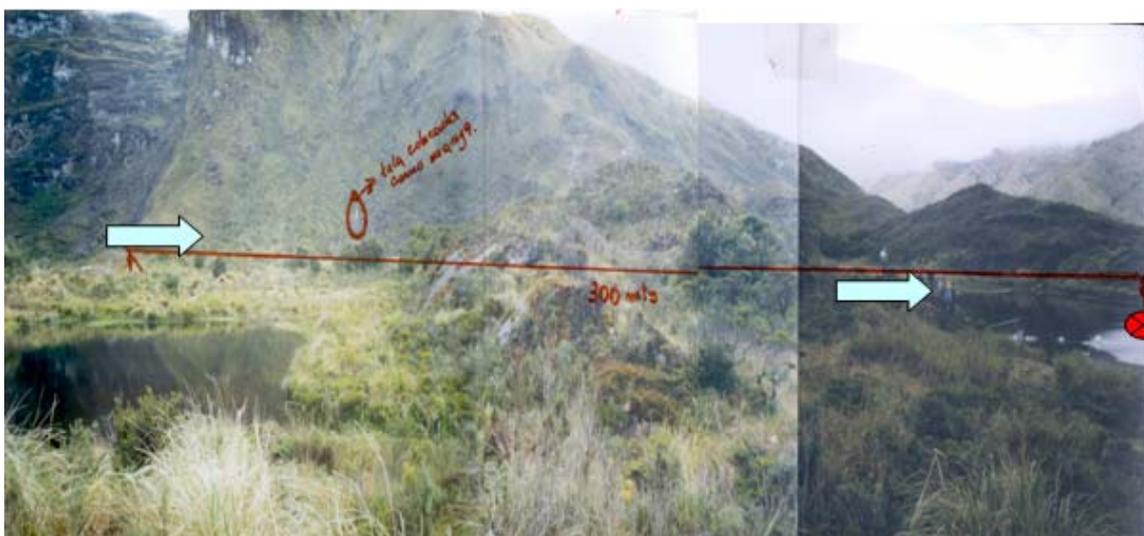
El helicóptero despegó de Gualaceo transportando un pasajero y se dirigió a la laguna de Ayllon para transportar otras dos personas. Luego de embarcar estos pasajeros, carga y equipaje inició el despegue, poco después el piloto sufrió una pérdida de control y el helicóptero se estrelló en la laguna.

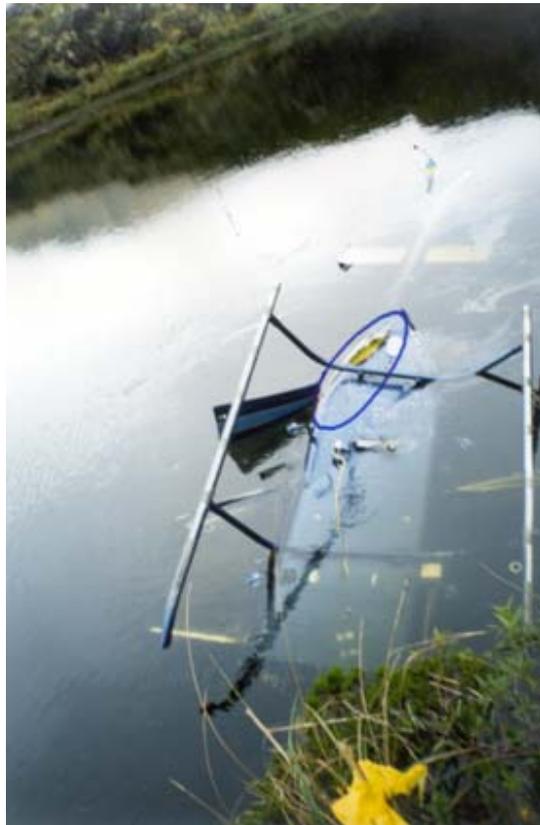
Debido a que el helicóptero quedó sumergido no se verificó la totalidad de los daños pero se constató que se había desprendido una de las palas del rotor principal, el botalón de cola estaba doblado hacia abajo y que la parte inferior del fuselaje se encontraba deformada por el impacto y presentaba un agujero de aproximadamente 80 centímetros de longitud.

El impacto se produjo en el centro de una de las lagunas a 300 metros del punto de despegue, con una actitud nariz arriba inclinado hacia la izquierda. Después del primer impacto el helicóptero capotó y quedo invertido. Se desprendió una de las palas del rotor principal y una de las palas del rotor de cola sufrió una torcedura de unos 60°.
