INFORME DE ACCIDENTE

MARCA Y MODELO DE LA AERONAVE:	Bell 212
TIPO DE OPERACIÓN:	Transporte pasajeros
PERSONAS A BORDO:	Trece
FECHA Y HORA DEL ACCIDENTE:	05 de febrero del 2002, 20:10 UTC
LUGAR DEL ACCIDENTE:	Helipuerto Ishpingo 3 (01°05'40"S 075°38'28"W), provincia del Napo.
FASE DEL VUELO:	Despegue
TIPO DE ACCIDENTE:	Pérdida de potencia, Impacto con el terreno

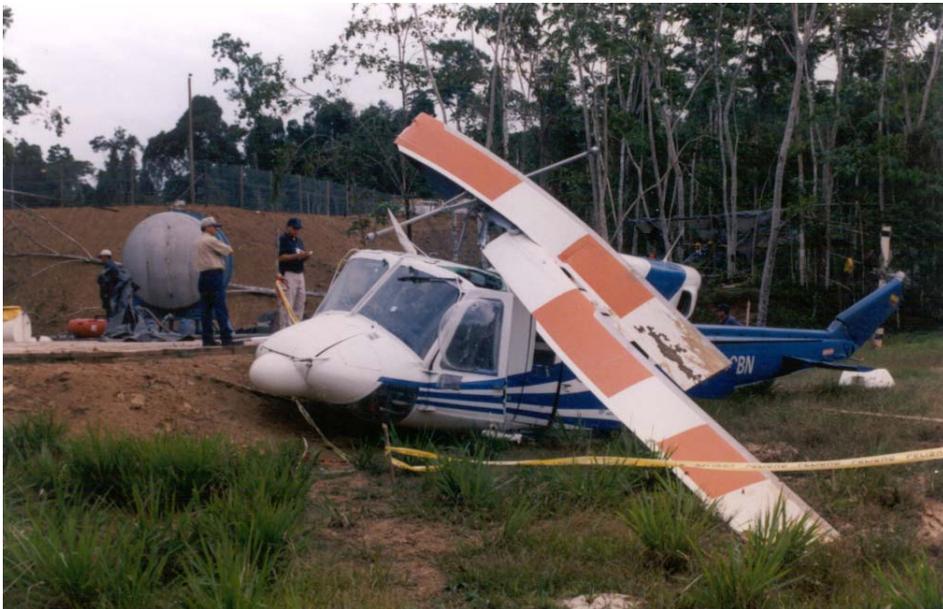
Debido a las fuerzas del impacto se desprendieron los skids del helicóptero.

Se rompió una de las palas del rotor principal, la otra sufrió serios golpes.

Se desprendió un pedazo de 56 cms. de largo de una de las palas del rotor de cola, la otra presentaba golpes y abolladuras al haber golpeado el terreno luego de la caída.

Doblamiento y corrugación del estabilizador vertical y desacople del gearbox del rotor de cola.

El estabilizador horizontal izquierdo evidencia doblamiento hacia arriba y corrugación.

La estructura delantera inferior muestra abolladuras.

La estructura central de la cabina presenta rotura de la parte superior.

Rotura de una barra del cambio de paso de las palas del rotor principal

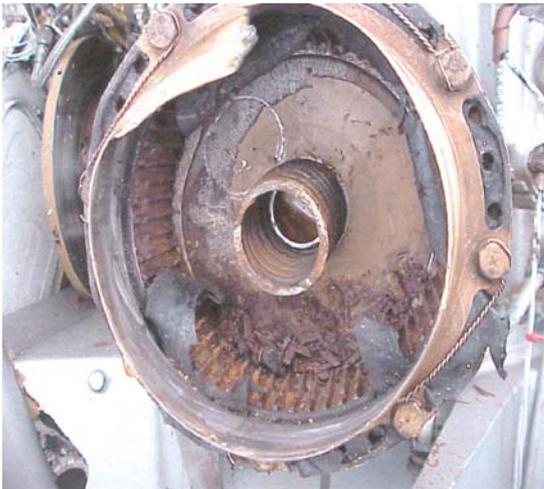
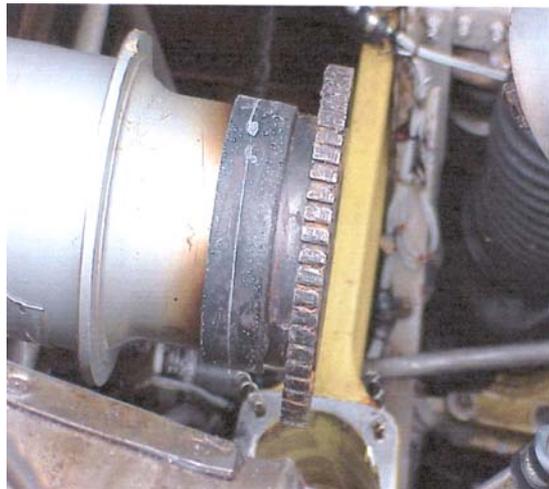
Los análisis realizados concluyen que la transmisión y los acoplamientos tenían corrosión, deformación y decoloración como resultado de altas temperaturas. Los engranes de la transmisión y del acoplamiento macho del eje de la transmisión se fracturaron debido a que fueron sometidos a un sobre esfuerzo como resultado del sobrecalentamiento. Esta indicación de sobrecalentamiento fue causada por una pérdida de lubricación. No se pudo encontrar la causa de la pérdida de lubricación.

La Junta Investigadora de Accidentes estima que la probable causa de este suceso fue la pérdida de lubricación en los acoplamientos del eje de la transmisión del helicóptero.

Que la Jefatura de Mantenimiento de la compañía operadora recuerde a su personal la obligación de comprobar y verificar el cumplimiento de los Boletines de Servicio que emita el fabricante.
