INFORME DEL ACCIDENTE

Tipo de la aeronave:	Helio Courier 700.
Lugar del accidente:	Pista Miasal. 0236 S;07727 W
Fecha del accidente:	22 de marzo del 2000.
Hora del accidente:	19:50 UTC (aprox.)
Tipo de suceso:	Pérdida de potencia.- Impacto contra el terreno
Fase del vuelo:	Despegue
Personas a bordo:	06

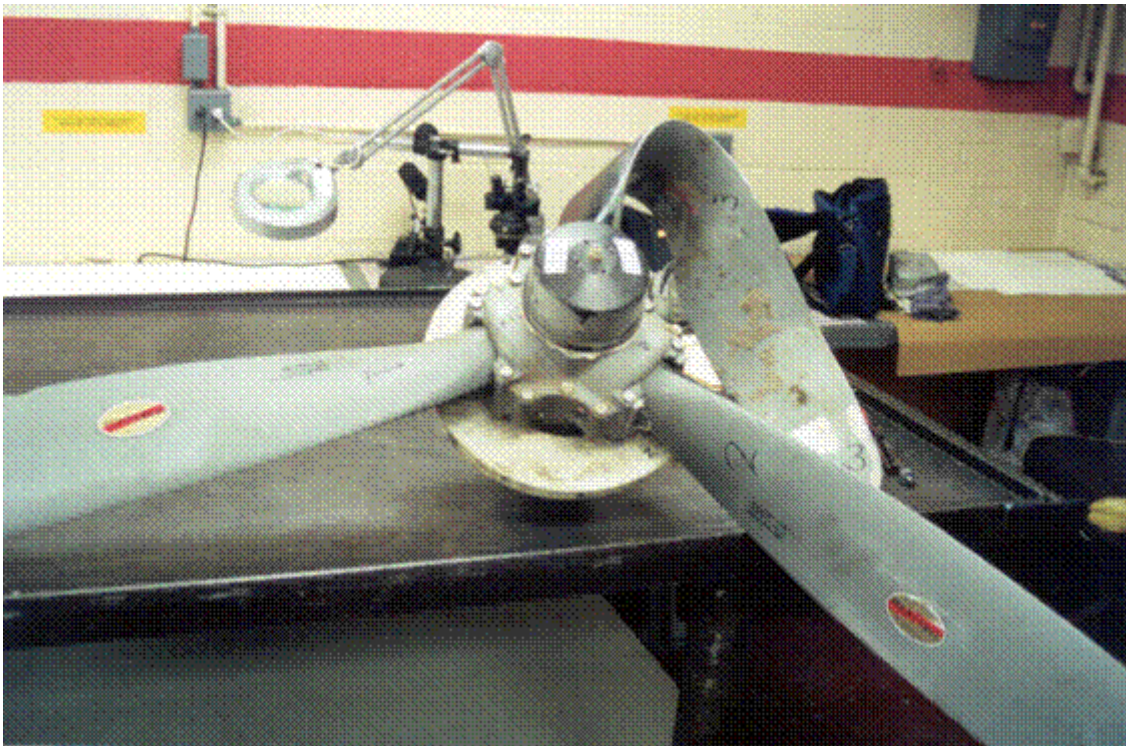
Presentaba signos de rotación pero sin evidencias de potencia al momento del impacto.

Las palas de la hélice presentaban ligeras dobladuras, excepto la pala número 3 que fue objeto de severos daños los que se produjeron por las fuerzas del impacto.

Las marcas en el interior de la hélice permitieron establecer que las palas tenían ángulos de 14, 47 y 49 grados. Estos dos últimos ángulos estaban sobre los límites establecidos para este tipo de hélice por lo que se deduce fueron ángulos en los que quedaron luego del impacto. La marca de 14 grados es muy cercana a los límites establecidos para paso bajo. Pudiendo concluirse que la hélice estaba rotando al momento del impacto pero tenía una pequeña energía rotacional.

No se encontraron discrepancias que pudieron haber afectado la normal operación de la hélice, todos los daños fueron producto de la fuerzas de impacto.
