INFORME DE ACCIDENTE

Marca y Modelo de la aeronave: LAKE LA-4

Tipo de accidente: Aterrizaje forzoso

Fecha y hora del accidente: 17 de junio del 2000, 20H45 UTC

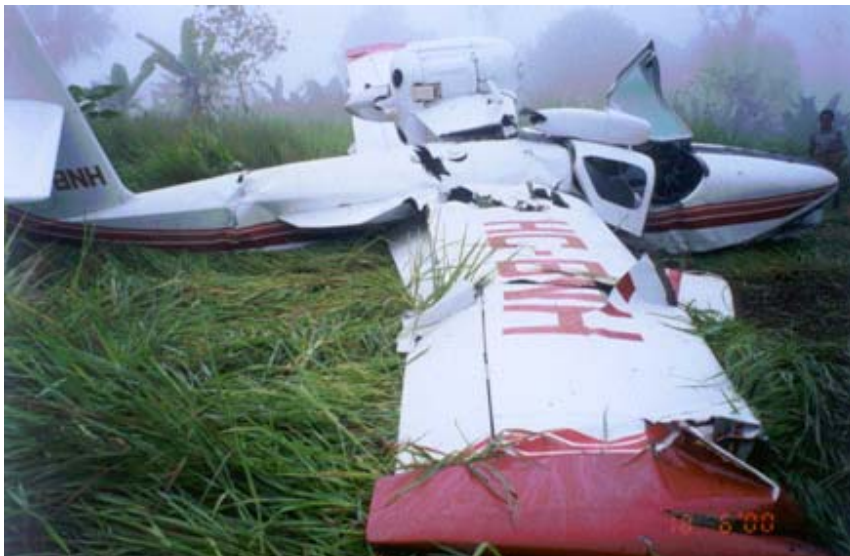
No hubo dispersión de restos, la aeronave quedo en posición de 90° respecto al rumbo que llevaba, impactando primeramente su ala derecha contra un árbol, para luego caer sobre una ladera de montaña.

De los restos, se observó que debido a la fuerza del impacto final contra la superficie, la góndola (pod) del motor con su soporte (pylon) se desprendió de su base en el fuselaje, haciendo esto que caiga hacia la derecha y que la hélice aun en movimiento (potencia), impacte contra el fuselaje y ala derecha, ocasionando cortes de gran magnitud los cuales traspasaron el recubrimiento del ala, llegando inclusive a cortar la viga del ala para luego rebotar debido a la fuerza del impacto contra la viga y quedar en posición virada hacia el lado izquierdo del fuselaje.

La hélice se encontró doblada en las puntas de sus dos palas y con cortes significantes en ellas. Se observó también que los tanques auxiliares externos de combustible se habían desprendido de las alas.
