Asunto: Solicitud de Personal Técnico para atención EMERGENTE por falla de micrófonos en consolas de Torre de Control, Apto. Salinas.

INFORME TÉCNICO N° 20-20

Dirigido a:	Ing. Lenín Maldonado Vivanco.			Coordinador CNS Zonal (e)	
Fecha inicio Actividades	2020/11/24	Estación	Salinas . Torre de Control.	Equipo	Micrófonos de Consolas, Lámpara de señales y Sirena
Fecha fin Actividades	2020/11/26

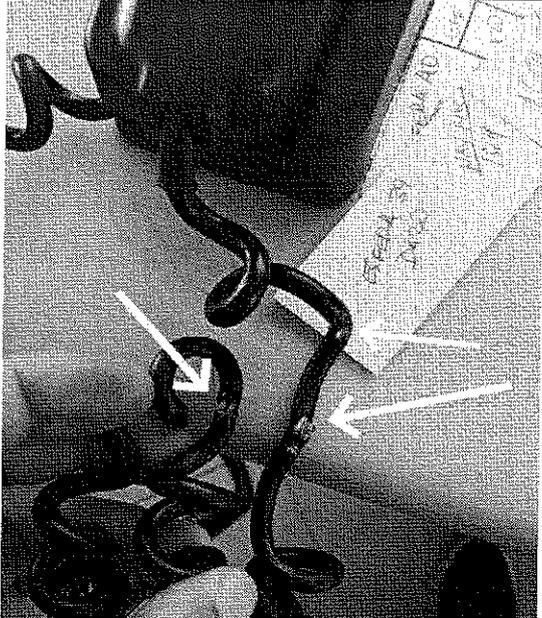
HORA	TAREA EJECUTADA	RESULTADO
12h30	Verificación de estado de equipos en general. Sistemas de Clima continúan con problemas. En Sala de equipos de radio A/A, fuera de servicio.	Aparte de encontrar apagado el equipo Receptor de 121,9MHz, no hay otra novedad diferente al estado de la última visita. Se verifica y podría ser daño de fuente. Se deja para posterior, pues urge atender el problema de micrófonos.
	Revisión de micrófonos en consolas.	A simple vista, se encuentran daños de los cables de los handsets, que son los accesorios más utilizados, ya en pruebas de operación, estos no activan la transmisión. Los micrófonos de mano no se ven tan afectados, de hecho, el personal ATC se encuentra trabajando con estos accesorios.

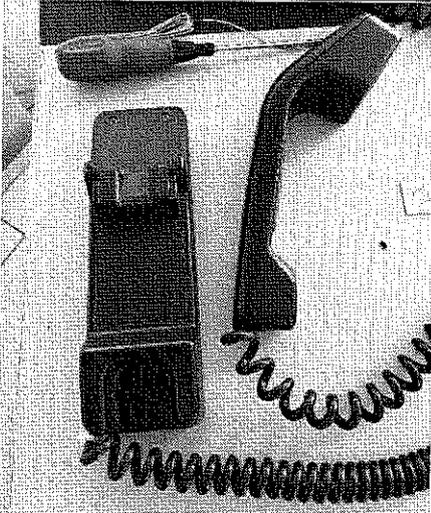
13h00	<p>Se inicia con el retiro del micrófono del APP, que pese a encontrarse también afectado con daños en su cable, si opera activando transmisión.</p>	<p>Se trasladó el micrófono de la consola de APP a la consola de Torre, a fin de que puedan contar desde ya con este handset operativo.</p>
15h30	<p>Quedó operativo el handset para la posición TWR, con el traslado del micrófono del APP.</p> <p>Cabé aclarar que estos micrófonos traen de fábrica, cables con conectores que permiten un remplazo que requiere sólo desarmar y desconectar y/o conectar, lo cual facilitaría esta labor y disminuiría el tiempo de reparación. Sin embargo, años atrás estos ya tuvieron afectación de su operación por daño similar y al cortar los tramos dañados, irremediablemente se retiraron los conectores, por lo que actualmente este trabajo toma mucho más tiempo, debido a que el cable debe ser soldado con cautín, cada hilo conductor a la vez.</p>

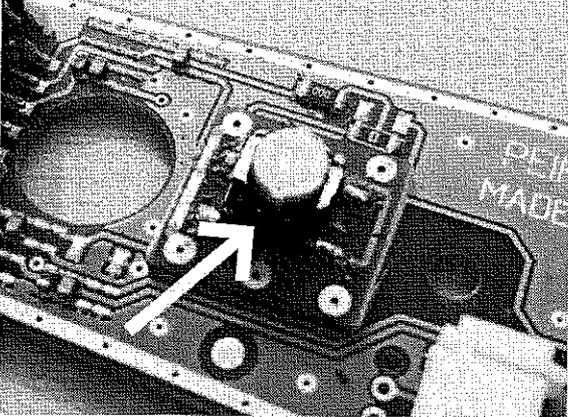
<p>Se realizan pruebas de comunicación.</p>	<p>Resultados de comunicación 5/5.</p>
15h40	<p>De inmediato se inicia la revisión del micrófono retirado de la consola TWR, encontrando a más del daño del cable, daño de su pulsador, por lo cual no se produce activación del PTT.</p> <p>Pulsador defectuoso. No activa PTT.</p> <p>Se completa reparación del cable, aunque de momento no se concluye hasta cambio del pulsador.</p>

<p>Se hace necesario adquirir repuesto para efectuar el remplazo de este elemento.</p>

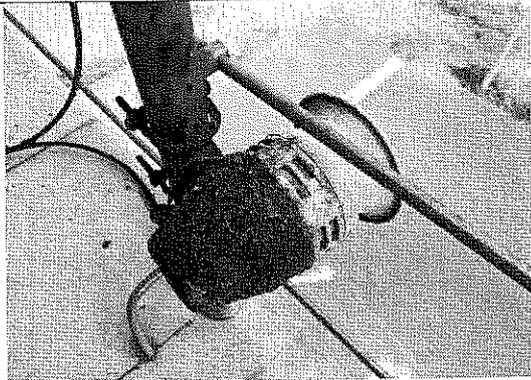
17h00	Se procede a revisión del handset de la consola de GND, que se encuentra en las mismas condiciones que el de TWR.	Este también presenta daño del pulsador para PTT, por lo que se procede de igual forma que con el de TWR.
	Paralelamente a estas labores, el Ing. Javier Caicedo de EAV, realiza verificación del estado de la sirena de emergencias de Aeródromo. La cual también presenta visible daño por la corrosión. Procede a desmontar, a fin de realizar mantenimiento en la medida de lo posible.

Verificación de motor de sirena.	El rotor del motor, no gira en los primeros intentos, la corrosión ha ocasionado que se pegue al estator. Luego de desarmar con cuidado de no dañar sus partes metálicas, altamente afectadas por la corrosión, se logra hacer funcionar y se continua con limpieza y lubricación.
18h00	Se realiza verificación de la red eléctrica de la sirena de emergencias de Aeródromo.	No se obtiene voltaje en el extremo que energiza la sirena. Se logra determinar daño en el pulsador instalado en la consola. Es necesario adquirir repuesto para remplazo.

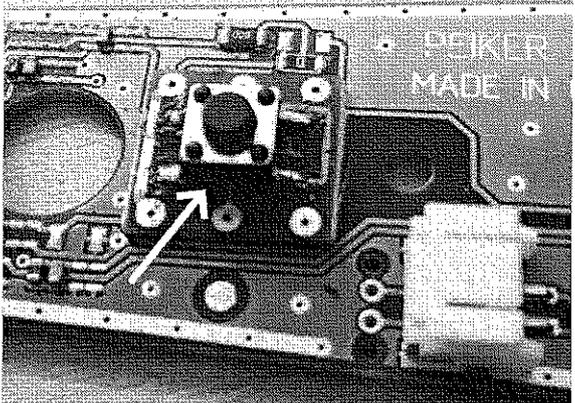
HORA	TAREA EJECUTADA	RESULTADO
10h30	<p>Se inicia cambio de los pulsadores para PTT de los handsets de consolas GND y del que se retiró de TWR, que ahora será directamente instalado en APP.</p> <p>TWR ya se encuentra operativo.</p> <p>Nuevos Pulsadores para activación de PTT.</p>

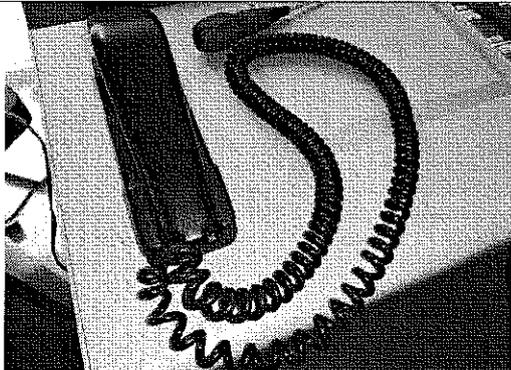
12h15	<p>Queda listo el micrófono de posición GND.</p>	<p>Pruebas de comunicación 5/5.</p>
12h30	<p>Salida para almuerzo.</p>	
13h30	<p>Retornamos de almuerzo y continuamos con labores de reparación del último handset, para restablecer la posición de APP.</p> <p>Cambio de Pulsador de PTT e instalación y conexión en consola.</p>

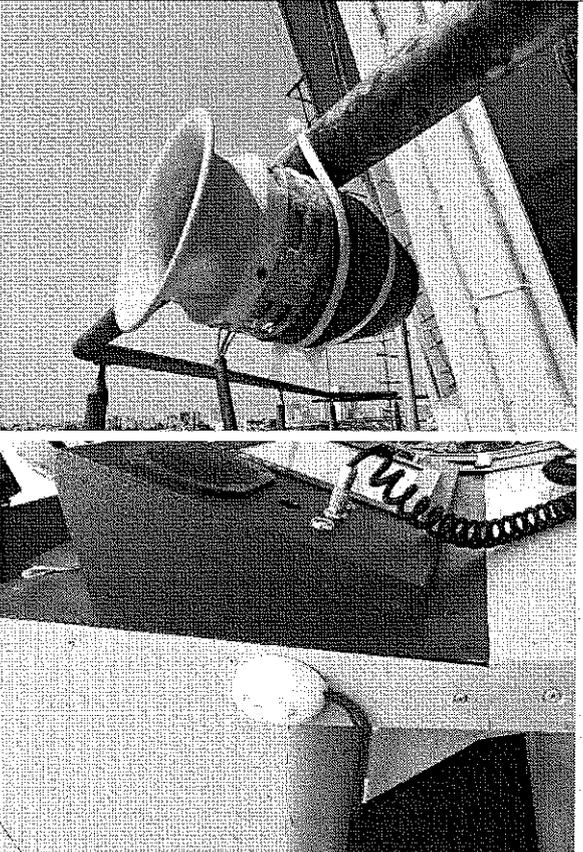
15h20	<p>Finalizada la reparación de los Handsets, se continua con la instalación de la sirena y el pulsador correspondiente para su activación.</p> <p>Sirena se encuentra en muy malas condiciones debido al daño causado por corrosión. Queda operativa, pero con la observación de que no se asegura que sea por largo tiempo, se estima un lapso de 2 a 3 meses. Se debe solicitar su remplazo.</p> <p>El pulsador adaptado, queda a un lado de la consola de TWR, y se recomienda al personal ATC, realizar pruebas periódicas de funcionamiento. El Subs. Edison Vaca indica que pasará consigna al personal.</p>

3.- La Sirena de emergencias de Aeródromo, es otro elemento que se encuentra muy afectado por la corrosión, agravada por la falta de mantenimientos en este Aeropuerto. Esta quedó en estado OPERATIVO, pero con la observación presentada a la señora Administradora de Aeropuerto, de que no se puede garantizar su operación a largo plazo.

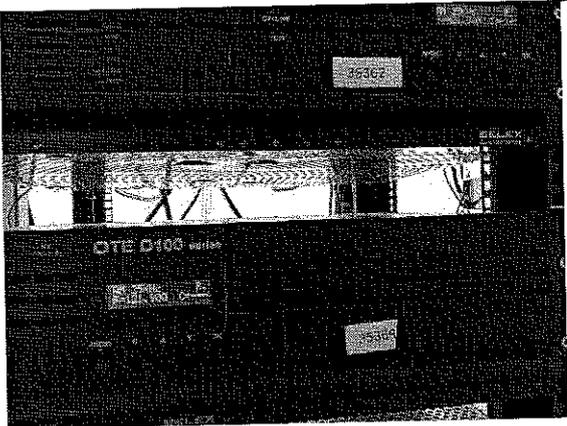
HORA	TAREA EJECUTADA	RESULTADO
08h00	<p>Se realiza pruebas con el equipo de radio receptor OTE D100 de la frecuencia 121,9 MHz, que se encontró apagado el primer día de comisión.</p> <p>Se prueba la fuente retirada del equipo y opera normalmente. Se presume daño en alguno de los módulos del receptor, por ello se procede a cambiar el equipo, se coloca en su lugar el equipo de la frecuencia 129,7 MHz TWR Secundario, que se encuentra fuera de servicio por daño de su interface de radio en el VCS SCHMID.</p> <p>Con el cambio de equipo se deja OPERATIVO el servicio de GND.</p>

<p>Equipo receptor instalado para operar en frec. 121,9 MHz, GND. Arriba equipo transmisor para este mismo servicio.</p>
	<p>Se retira el equipo receptor OTE D100 averiado, para revisión en Laboratorio SMA en Guayaquil.</p> <p>Se realiza Acta de Entrega respectiva, legalizada con firma del Subs. Edison Vaca.</p> <p>Foto muestra espacio dejado por el equipo receptor retirado.</p>

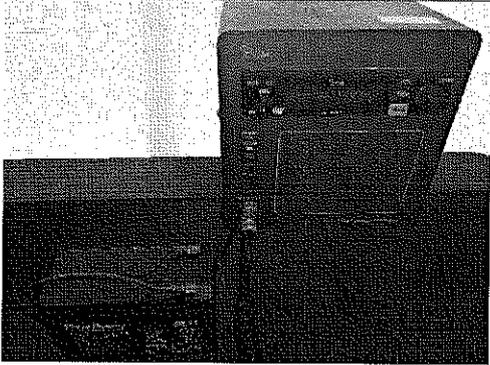
10h00	En vista que, en anterior visita se pudo observar que la batería para respaldo de energía del equipo auxiliar de Torre, se encuentra ya hinchada por tener casi 2 años en operación, se realizó el remplazo de esta batería. La de posición APP, aún se encuentra en buenas condiciones, debido a que esta posición es menos utilizada.

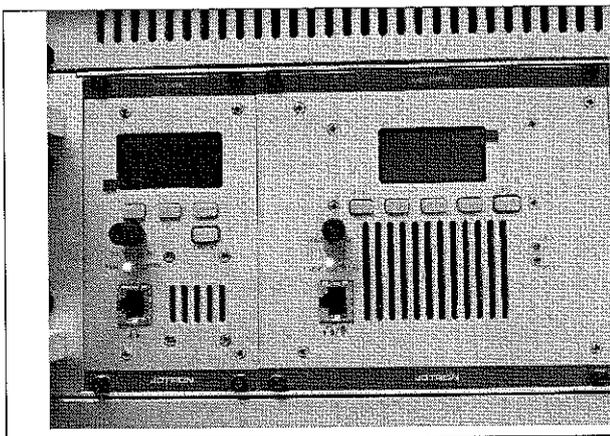
Equipo de radio marca JOTRON asociado a canal en consola 118,85MHz "TWR J", se encuentra operativo, pero los displays de ambos módulos tanto transmisor, como receptor ya están degradados y no se puede ver parámetros de operación.

Foto frontal del equipo Radio transceptor JOTRON. Los displays de ambos módulos, tanto receptor, como transmisor, se encuentran totalmente degradados. No es posible visualizar parámetros, ajustes y configuraciones. Es necesario el cambio de estos Displays.
