República
del Ecuador

Dirección General de Aviación Civil

“INFORME DE COMISIÓN DE SERVICIOS DE AEROPUERTO DE LAGO AGRIO PROVINCIA DE SUCUMBIOS”

JULIO 2022

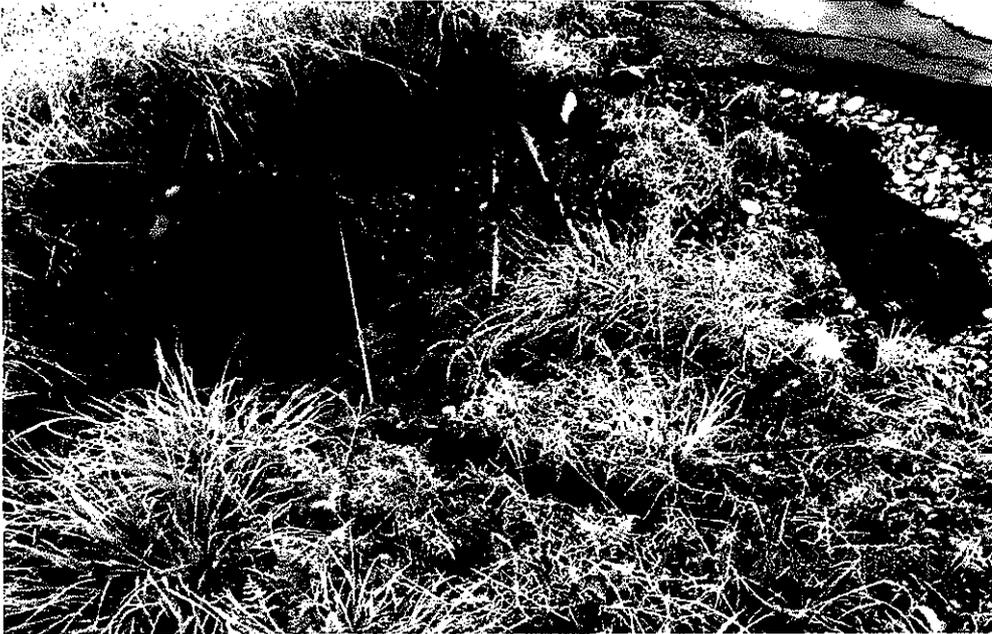
El viaje se realizó el 12 de julio de 2022 saliendo de Quito a las 10H00 llegando a Lago Agrio a las 18H00, el 13 de julio de 2022 nos presentamos con el sr. Administrador del Aeropuerto de Lago Agrio Ing. Wilson Torres, luego de la presentación se realizó una inspección de la pista y del sitio en el que se había producido un hundimiento de tierra que comprometió el espaldón o cota de la pista y parte de la franja de seguridad en un área de 7 x12 m y profundidad de 2 metros el lugar esta situado en la abcisa 0+450del umbral 24 costado derecho.

- El hundimiento de una parte del espaldón y de la franja de pista se debió a una socavación hídrica producida por fuga de agua estancada en los tubos de emergencia o backup de la iluminación de la pista.
- También existe humedad acumulada en la franja de pista debido a una mala evacuación de las aguas lluvias al no tener pendiente de escurrimiento esta se empoza en esta área y va penetrando hacia el interior de las capas estructurales de la pista.
- Toda la franja de pista se encuentra cubierta de agua debido a que las alcantarillas de evacuación se encuentran taponadas

Abcisa 0+450 del umbral 24: Hundimiento de la franja de pista y espaldón de la pista

- Una vez que se repare el hundimiento de franja de pista y espaldón a la altura de la abcisa 0+450 del umbral 24 sector derecho se debe realizar una limpieza de alcantarillas para que se evacue el agua empozada y empiece a secarse las franjas de pista.
- También realizar cortes laterales en las cajas de revisión de la iluminación de pista a fin de que el agua que se empoza en estas pueda evacuarse y no penetre en los tres tubos que tiene esta conexión y no vuelva a suceder otro hundimiento en otro sector.
- Cambiar los tramos de tubería rota en el sector del hundimiento sellar y compactar

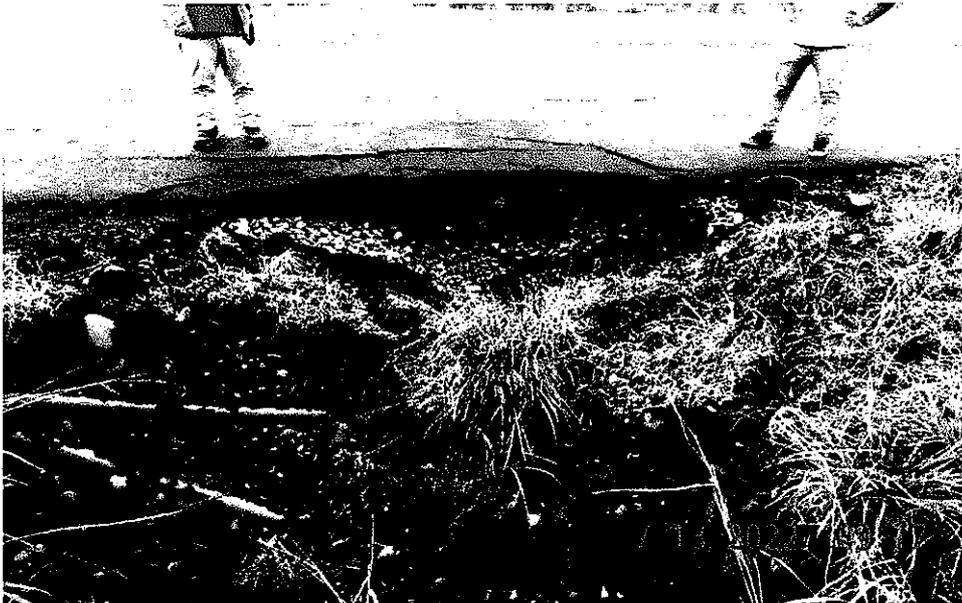
La retroexcavadora llega al aeropuerto a las 11 a.m y enseguida empezamos a efectuar la excavación conforme avanzaba el trabajo se pudo observar que el hundimiento que se produjo fue por una socavación hídrica producida por la rotura de dos tubos de PVC que funcionan como backup del tendido eléctrico de la pista, enseguida se inspecciono las cajas de revisión eléctricas y se observo que todas estaban llenas de agua y al romperse la tubería el agua empezó a fugarse y socavo en este sitio produciéndose un hueco vacío y por el peso

propio de la tierra de la superficie se hundió llevándose parte del espaldón de la pista.

Área socavada bajo el espaldón de la pista

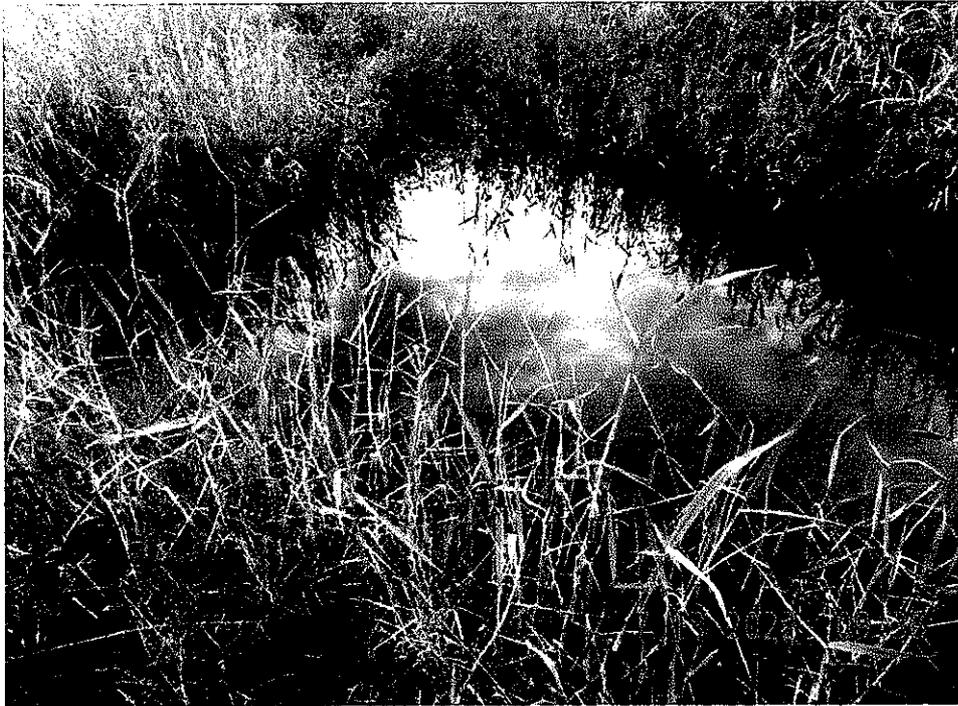
Agua estancada en la franja de la pista la alcantarilla esta taponada.

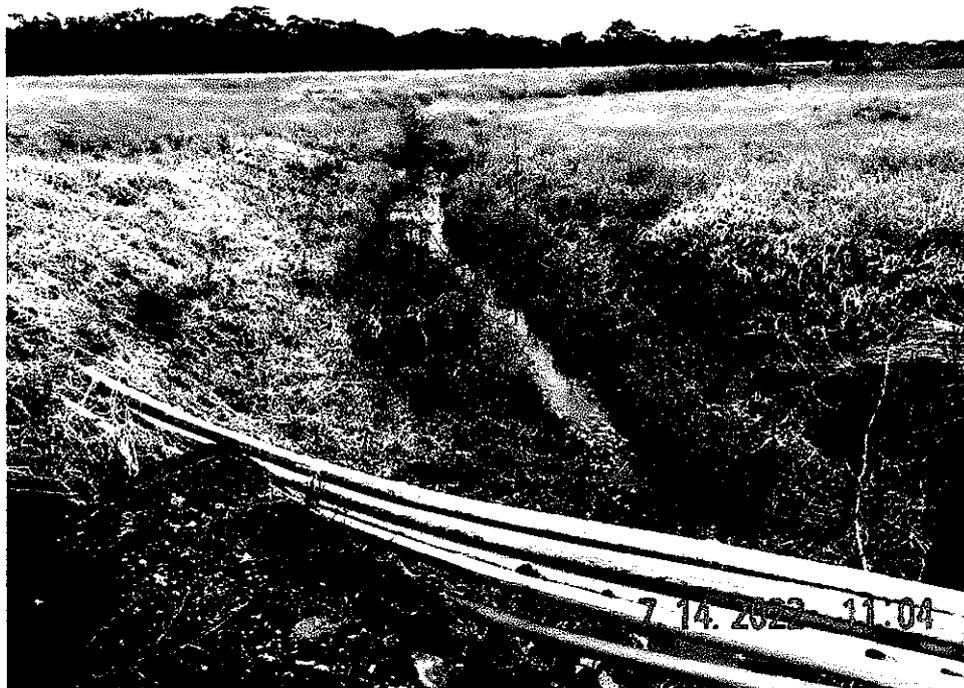
Agua estancada en la franja de pista junto a plataforma toda el área se Encuentra inundada.

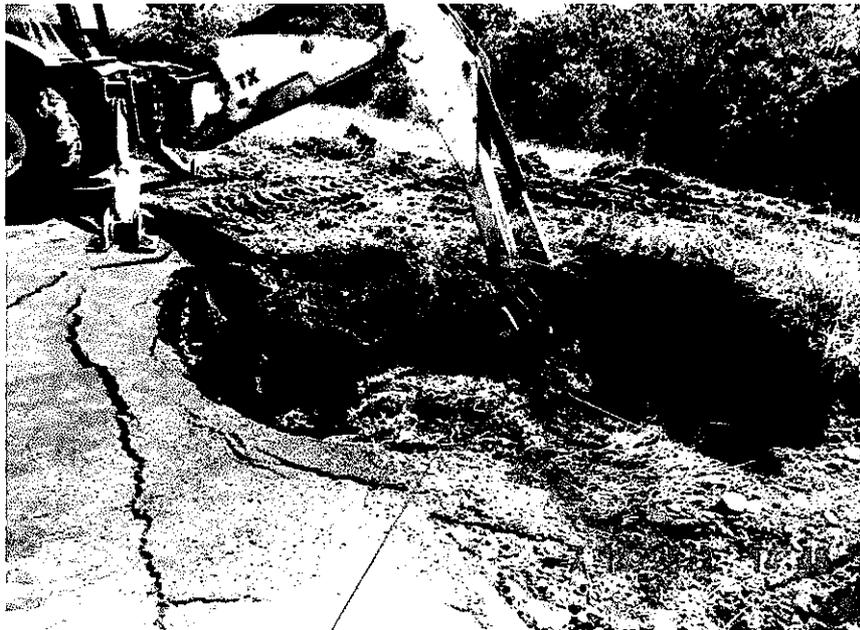
Empozamiento de agua en la franja de pista junto a la plataforma

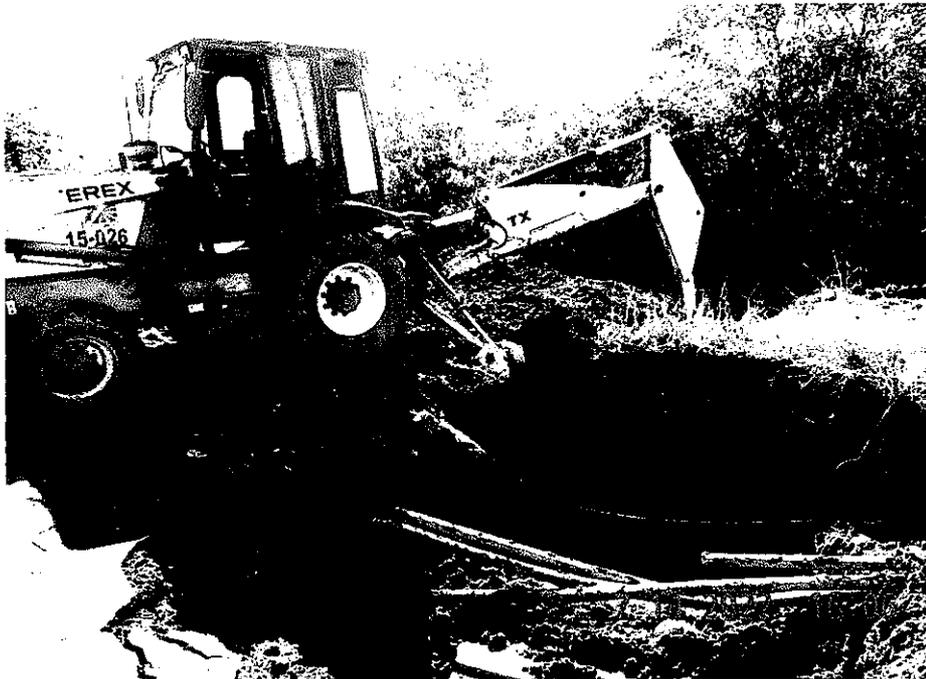
Tubos rotos y escape de agua lo que provocó la socavación del piso y el hundimiento

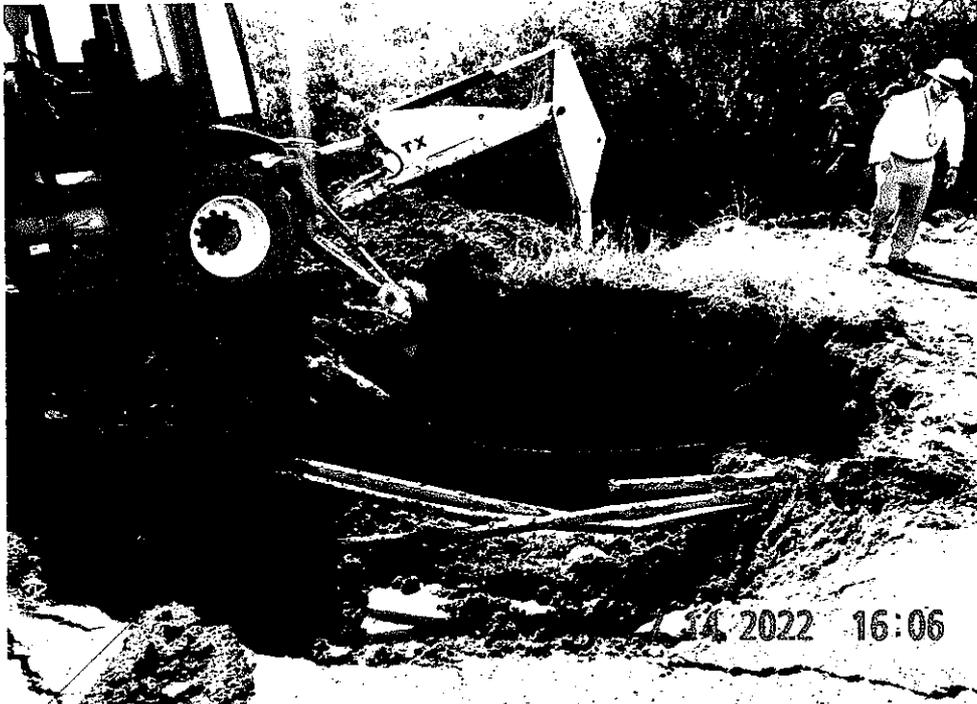
Excavación del área hundida, tuberías rotas fuga y empozamiento de agua lo que originó la socavación y el hundimiento del terreno

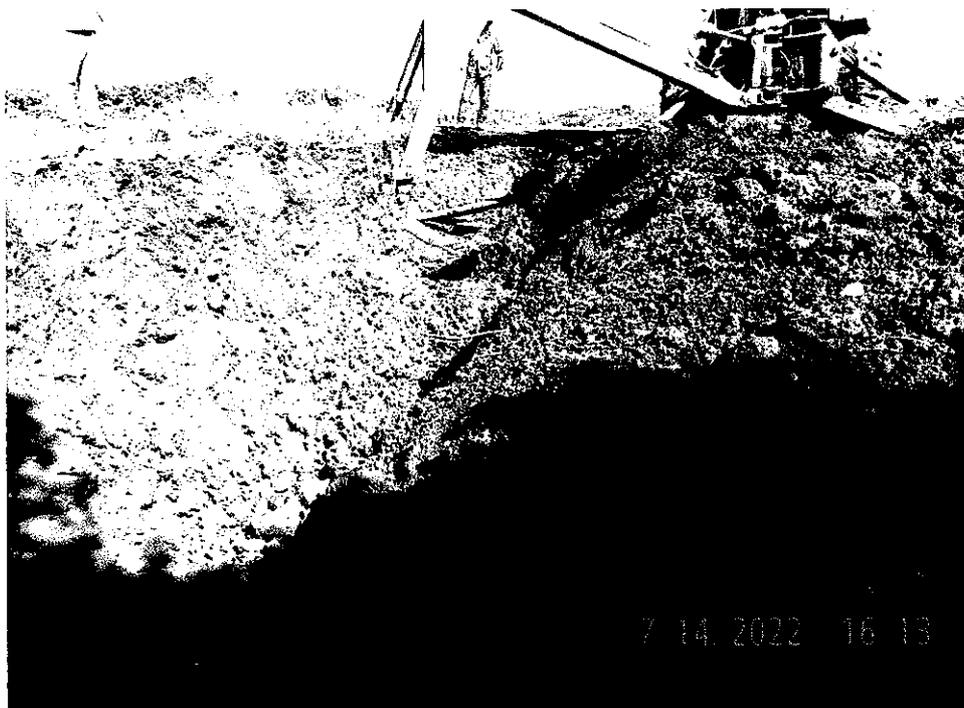
Apertura del canal para evacuación del agua y en donde se hará el dren francés con geomalla y piedra graduada.

Petroecuador dono 120 metros cuadrados de geomalla para envolver la piedra y poder hacer un dren francés y de esta manera fluya el agua por este empedrado y no produzca mas erosión por lo tanto se sigan presentando hundimientos en este sector
