INFORME DE ACCIDENTE

Marca y Modelo de la aeronave: Piper PA-25-260

Fecha y hora del accidente: 15 de marzo del 2001, 15:45 UTC.

Lugar del accidente: Kilometro 6.5 vía El Triunfo -La Troncal

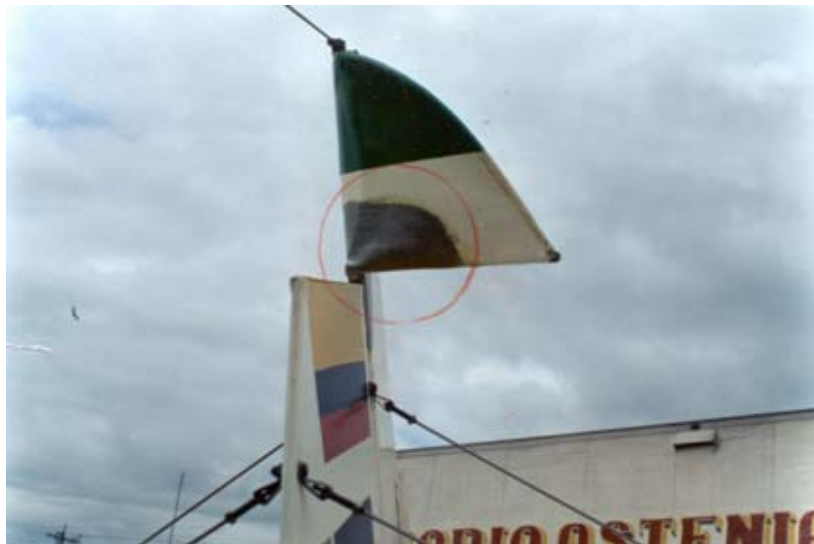
En el sitio del accidente se realizó una inspección de la aeronave, encontrándose que la parte superior del timón dirección se encontraba fracturada.

Se procedió a retirar el timón de dirección y al revisar el sitio de la fractura se encontró que presentaba una fuerte corrosión.

En el sitio de fractura se encuentra una reparación la misma que fue días antes del accidente en la cual se retiró la tela y se pintó el área corroída luego se puso un parche en la tela del timón de dirección, este trabajo fue realizado por el mecánico de segunda clase, dicha reparación no fue registrada en los libros de la aeronave y fue reportada en forma verbal por el piloto sin registrar en la bitácora.

El timón de dirección se fracturó por encontrarse en un avanzado estado de corrosión.

Que las reparaciones efectuadas se lleven de acuerdo a las órdenes técnicas de cada aeronave.

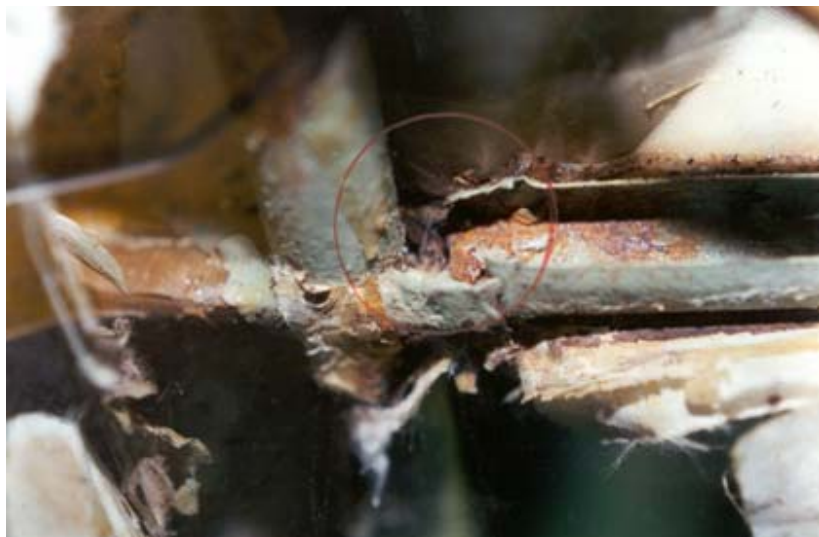
Luego del accidente se inspeccionó el timón de profundidad izquierdo encontrándose igualmente con corrosión.

Durante la inspección de mil horas no se inspeccionó la parte tubular del timón de dirección, esto contribuyó a que la corrosión inicial que allí se presentaba continúe acelerándose hasta que el material no soportó los esfuerzos a que estaba sometido, dando como resultado la fractura inmediata, igualmente el plano de profundidad izquierdo se encontraba con corrosión.

También se encontraban en avanzado estado de corrosión algunas partes tubulares del timón de profundidad.

Se le recuerde a las compañías de fumigación la obligación de realizar en el mantenimiento de 1.000 horas una inspección total e íntegra de la aeronave.
