# **“INFORME DE COMISIÓN DE SERVICIOS AL AEROPUERTO MARISCAL LA MAR DE CUENCA PROVINCIA DEL AZUAY”**

**MAYO 2023**

### ANÁLISIS DE LOS DETERIOROS OBSERVADOS EN LA PISTA Y CALLE DE RODAJE DEL AEROPUERTO MARISCAL LA MAR DE CUENCA

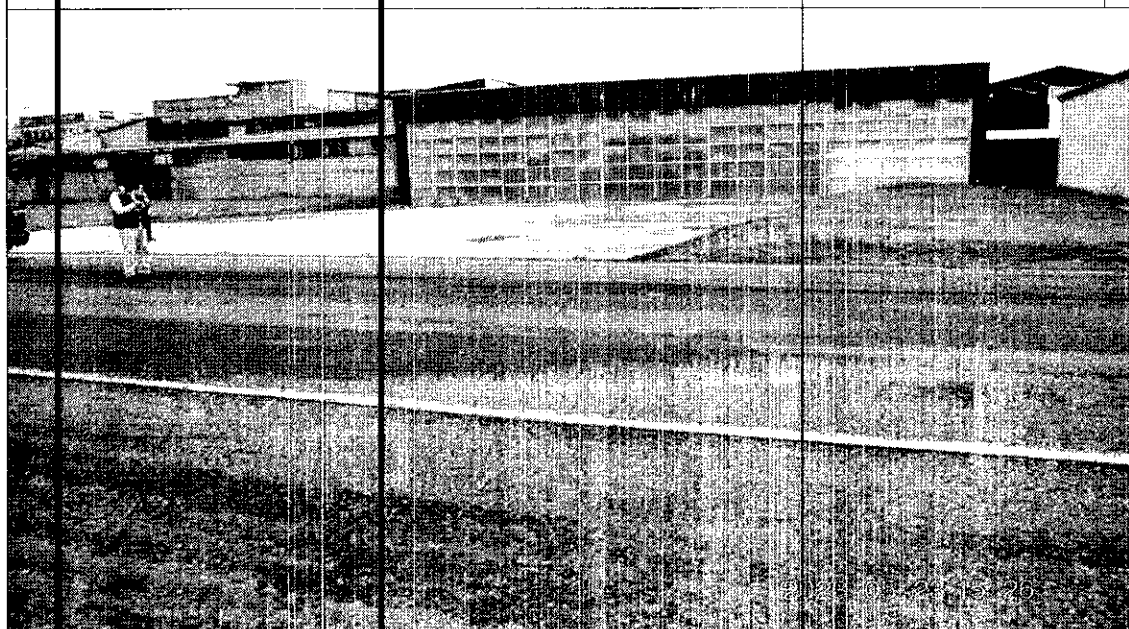
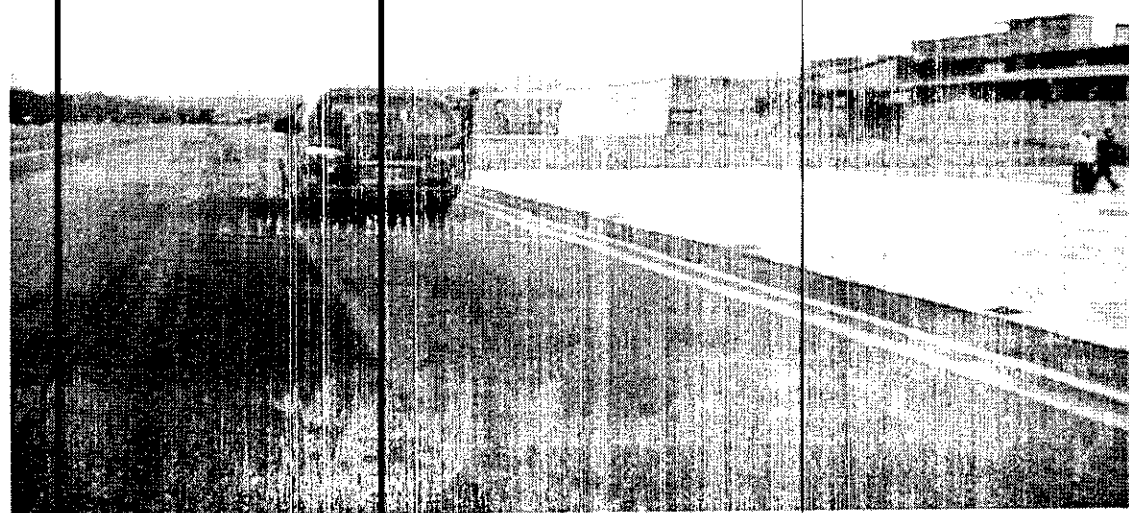
#### ASPECTO SUPERFICIAL DE LA CALLE DE RODAJE

| DETERIORO | 1. DETERIOROS DE LA SUPERFICIE<br>1.2 Exposición de agregados |
| DESCRIPCIÓN | Presencia de agregados parcialmente expuestos fuera del mortero<br>ligante (asfalto) – arena. |

| <b>EVALUACION</b> | El área afectada en la calle de rodaje es mayor del 80% | |
| | <b>SEVERIDAD:</b> | 80 % FUERTE |
| <b>CAUSAS COMUNES</b> | <ul style="list-style-type: none"> <li>• Uno de agregados (áridos) con tamaño inadecuado y distribución granular excesivamente deficiente en el rango de las arenas.</li> <li>• Segregación de los agregados (áridos) durante su manejo en obra.</li> </ul> | |

| | <b>ACCION REQUERIDA</b> | Nueva capa de rodadura |

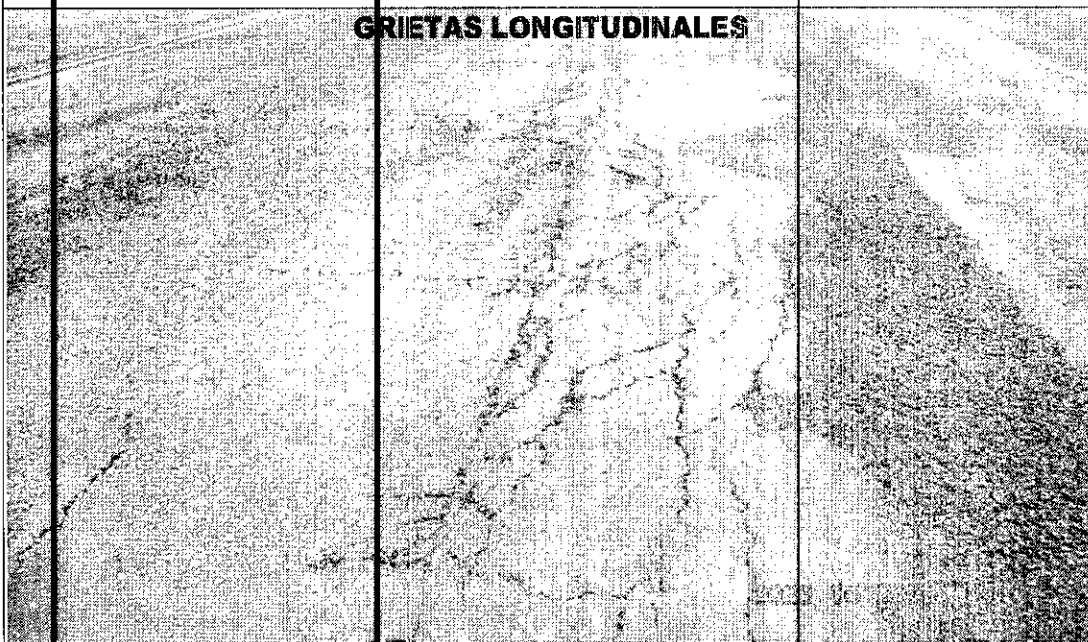
### GRIETAS LONGITUDINALES

| <b>DETERIORO</b> | <b>2. DETERIOROS DE LA ESTRUCTURA</b><br><b>2.1 Agrietamientos</b><br>a) Grietas longitudinales<br>b) Grietas transversales | |
| <b>DESCRIPCION</b> | a) <b>Grietas longitudinales.</b> - Rotura longitudinal sensiblemente paralela al eje de la pista con abertura mayor de 3 mm.<br>b) <b>Rotura transversal,</b> - Sensiblemente perpendicular al eje de la pista con abertura mayor de 3 mm. | |

| <b>EVALUACION</b> | Longitud de las grietas en tramos de 100 m, respecto a la longitud del tramo | |
| | <b>SEVERIDAD:</b> 80 % FUERTE | |
| <b>CAUSAS COMUNES</b> | <ul style="list-style-type: none"><li>• Juntas longitudinales de construcción inadecuadamente trabajadas</li><li>• Gradiente térmico superior a los 30° C.</li><li>• Uso de ligantes (asfaltos) muy duros</li><li>• Ligantes (asfaltos) envejecidos</li></ul> | |

| | <b>ACCION REQUERIDA</b> | En cualquier nivel, reparar las grietas en mantenimiento rutinario delafateándola |

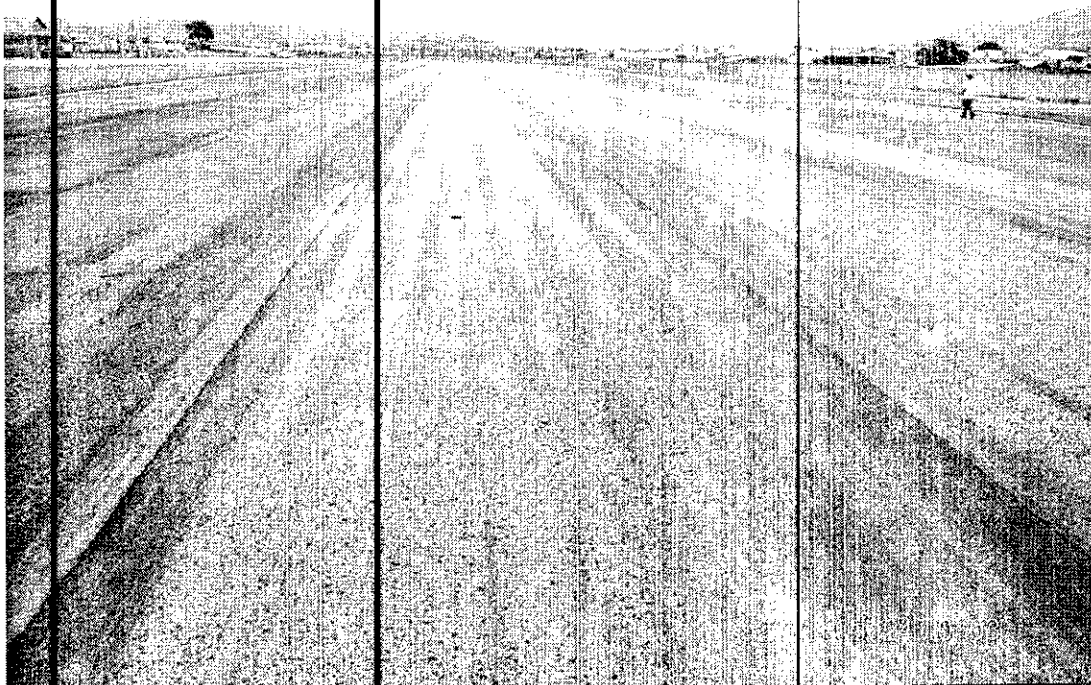
| <b>ASPECTO SUPERFICIAL DE LA PISTA</b> | |

| <b>DETERIORO</b> | <b>3. DETERIOROS DE LA SUPERFICIE</b><br><b>3.1 ACUMULACIÓN DE CAUCHO EN LA PISTA</b> |
| <b>DESCRIPCIÓN</b> | Presencia de caucho.- Estas acumulaciones de caucho o goma deben ser eliminadas periódicamente para evitar que se conviertan en un peligro para las operaciones aéreas en la pista de vuelo |

| <b>EVALUACION</b> | El área afectada en la pista en la zona de toma de contacto y punto de visada hacia adelante en un 40% |
| <b>SEVERIDAD:</b> | FUERTE |

| <b>ACCION REQUERIDA</b> | Se debe realizar la limpieza del caucho de forma periódica. |
