INFORME DE SERVICIOS INSTITUCIONALES

DESCRIPCIÓN DE LAS ACTIVIDADES A EJECUTARSE: REALIZAR MANTENIMIENTO CORRECTIVO DEL MDB.

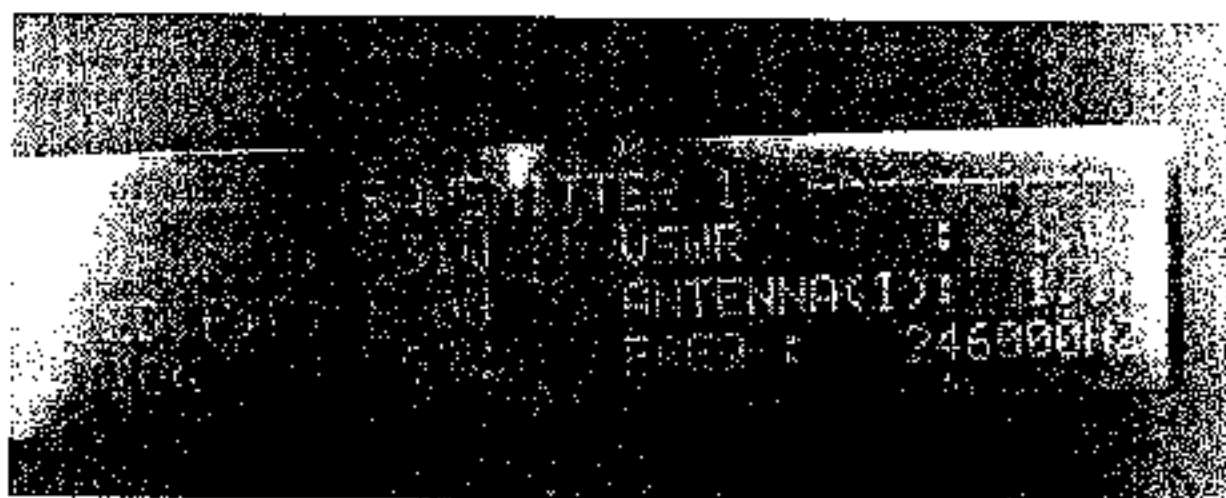
- El transmisor # 1 no funcionaba porque estaba seteado en 0 watts, se lo configuro en 60 watts y dio los siguientes valores, como lo indica la foto del display

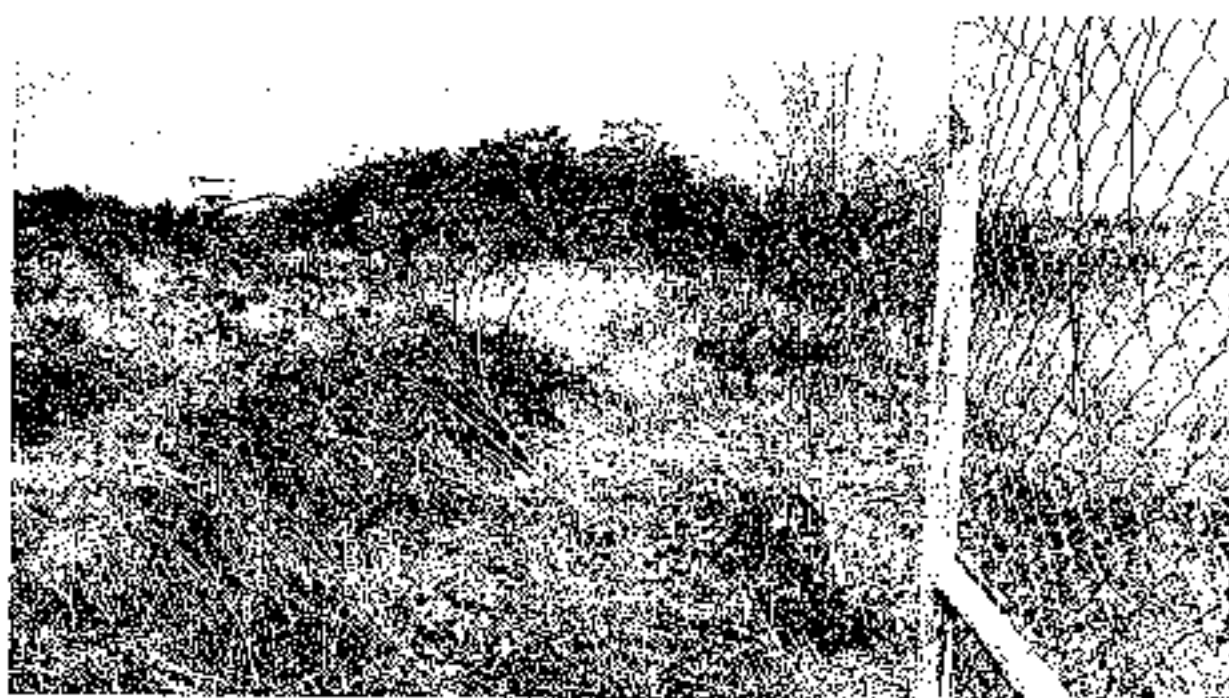
- Es el mejor acople que se pudo realizar, logrando que VSWR bajara de 3 a 1 con 0 Watt de reflejada, la señal se puede mejorar si las condiciones del terreno alrededor de la estación fueran mejores, los árboles y maleza están bien altas, también algunos radiales de la contra-antena están rotos.

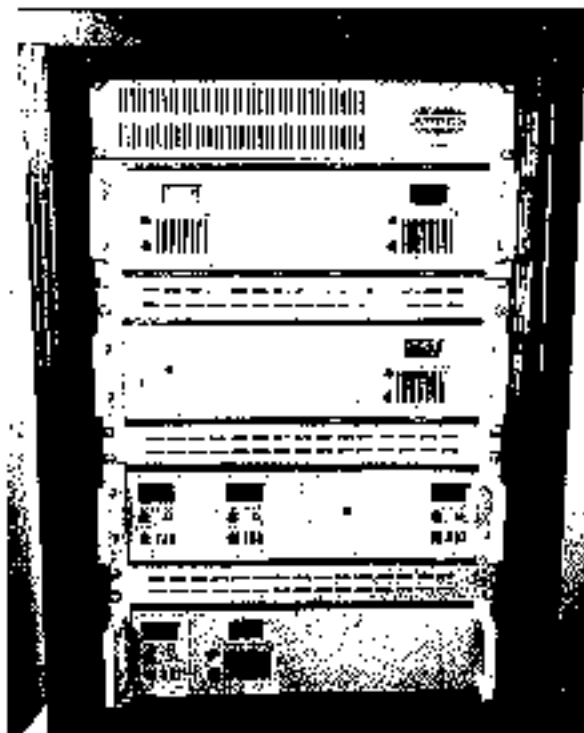
**Equipos de Radio.**

4 Módulos transmisores sólo 1 muestra display en buen funcionamiento.

4 Módulos Receptores, solo 1 se encuentra operativo aunque sin display. Otros 3 tienen problema de fuente de poder y no encienden.

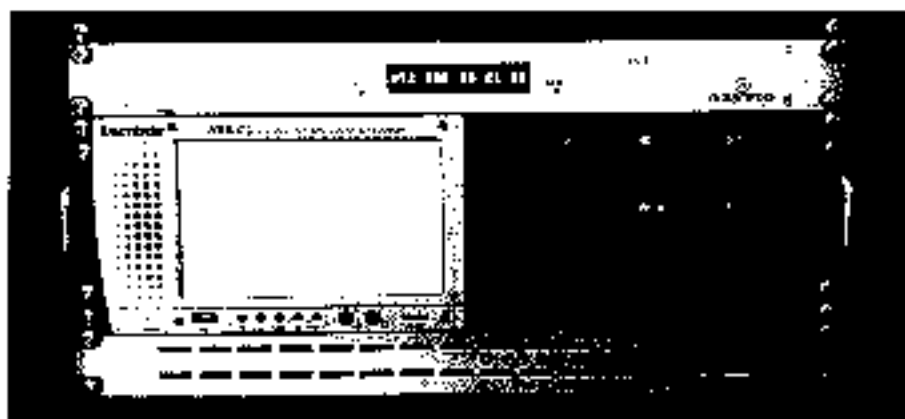
**Grabadora**

Inicialmente FUERA DE SERVICIO. Mostrando pantalla azul de fallo de arranque

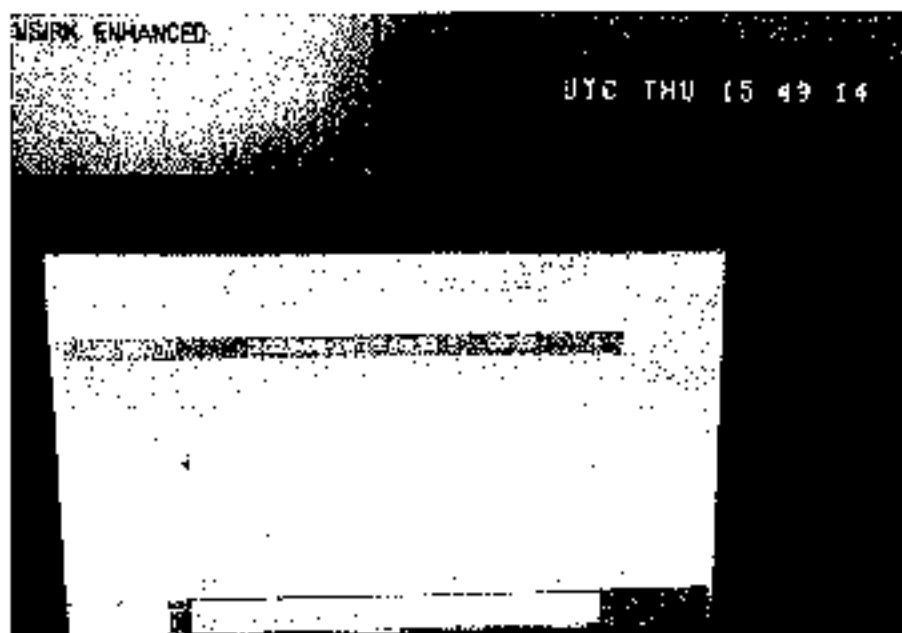
El jueves 14 de agosto 2025, se logró restablecer la grabadora a **OPERACIÓN NORMAL**. Incluso se puso en operación el receptor de 125.9 MHz para que grabe esta frecuencia, como lo muestra en su pantalla.

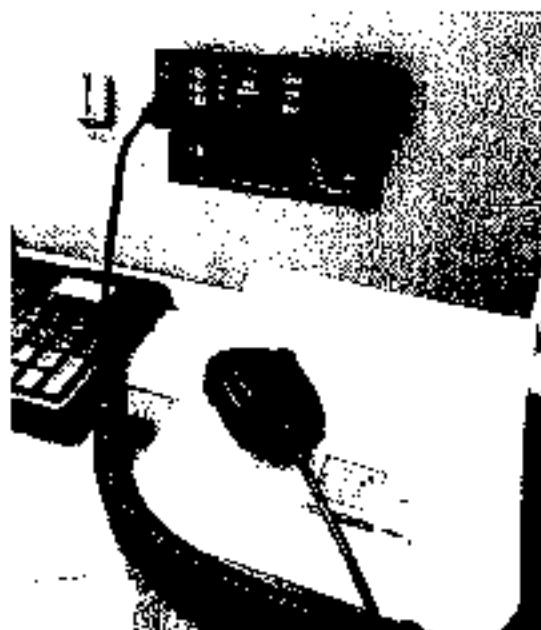
#### Equipo Radio Base Auxiliar

**OPERATIVO NORMAL.** Con este equipo se mantiene el servicio de comunicaciones VHF aeronáuticas.

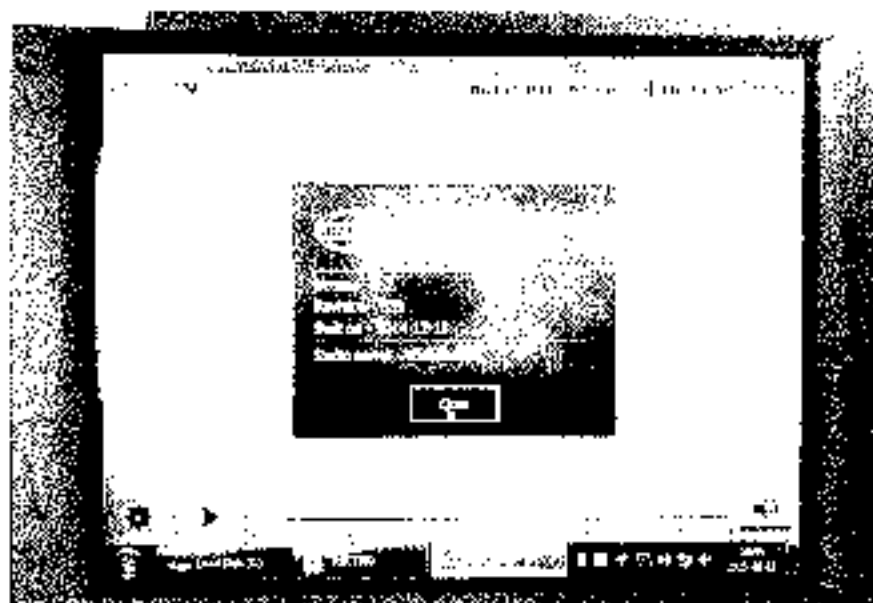
## VCS

**FUERA DE SERVICIO.** Se consiguió levantar el aplicativo, y la conexión Ethernet entre la consola y los equipos de radio, pero hay un error de software que hace que el aplicativo se muestre OFFLINE

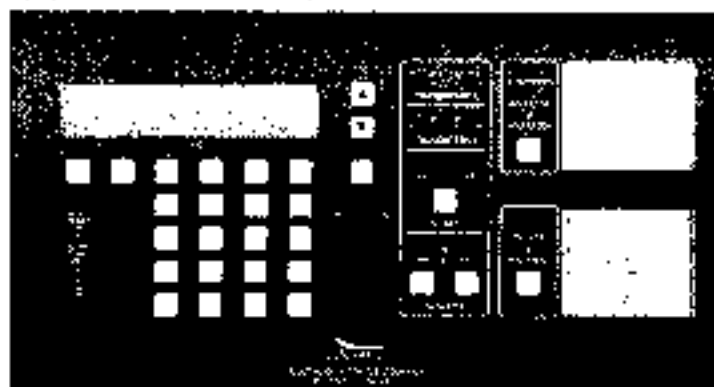
- Se realiza inspección visual de mástiles y antenas y se verifica la presencia de voltaje AC de alimentación a la estación sin encontrar anomalías.
- Se reinicia el equipo, pero la unidad no responde
