ASUNTO: Autorización comisión de servicios para habilitar el funcionamiento del grupo electrógeno y componentes, estación Radar y sistema UPS en el Tablón, Cuenca.

MANTENIMIENTO CORRECTIVO GENERADOR, TRANSFERENCIA AUTOMÁTICA Y UPS DE LA ESTACIÓN RADAR INSTALADOS EN EL TABLÓN, CUENCA.

ASUNTO: Informe comisión de servicios para habilitar el grupo electrógeno y sistema UPS de la estación radar en el Tablón, Cuenca.

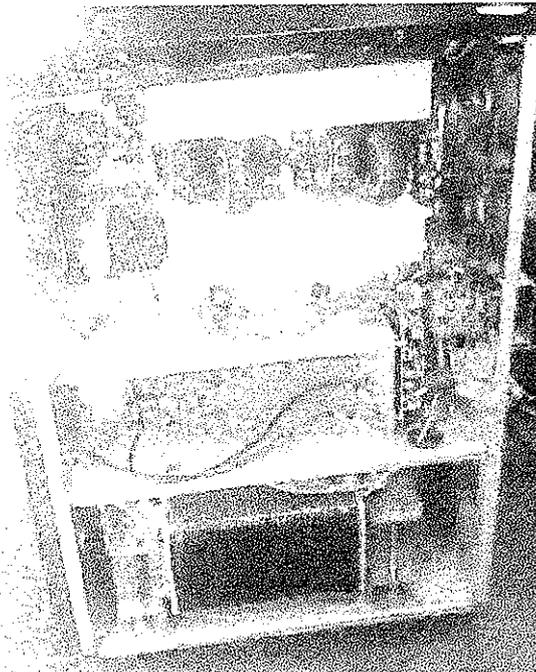
3. Se procede con la revisión de la unidad 1 del sistema de energía regulada de la estación Radar, El Tablón – Cuenca, encontrándose lo siguiente:
La unidad está apagada. Se revisa internamente y se evidencia que no tiene baterías y hay tiristores quemados, razón por la cual se traslada la unidad 1 a Electricidad Aeronáutica Quito para la revisión correspondiente.
