ASUNTO: AUTORIZACIÓN PARA COMISIÓN DE SERVICIOS HACIA LA ESTACIÓN
"EL TABLON DE CUENCA- DVOR Y RADAR" DE LA CIUDAD DE CUENCA.

INFORME TECNICO Nro. AVE-013-2022.

Aeropuerto/ Estación:	AEROPUERTO MARISCAL LAMAR- CUENCA	Fecha inicio Actividades:	3-10-2022	Duración (días):	05
		Fecha fin Actividades:	7-10-2022		
TIPO DE COMISION (marcar con una X)	Mantenimiento Programado:		Verificación aérea:		
	Mantenimiento Correctivo:	X	Otras :		
Medio de Transporte:	Terrestre	Participantes de la comisión:	Ing. Hernán Sotalin y Tnlg. Franklin Vaca.

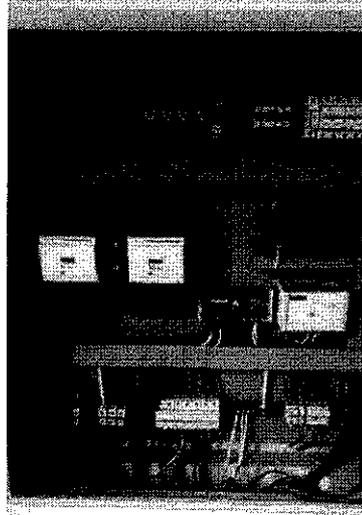
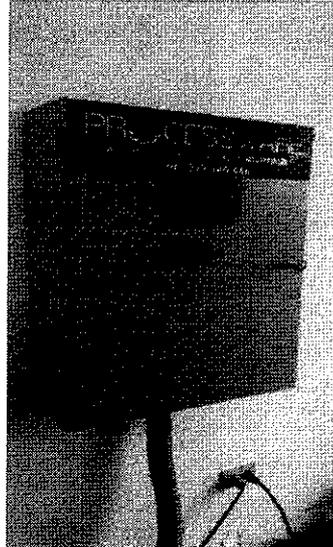
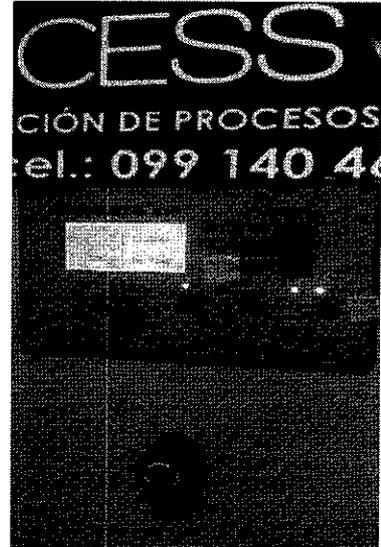
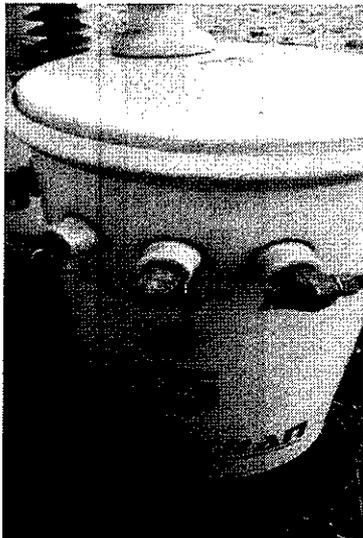
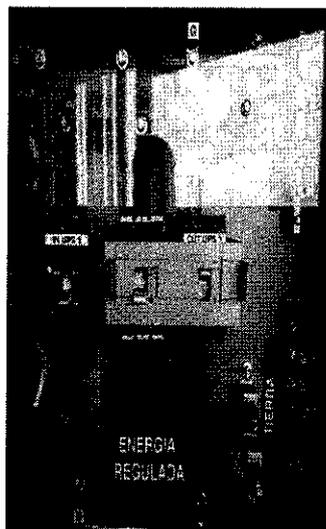
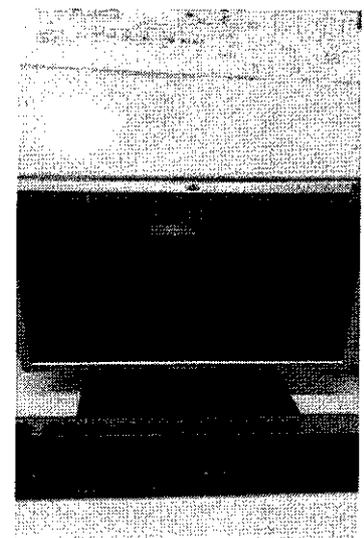
ANEXO 1. Adjunto Fotografías de las actividades ejecutadas en la comisión de servicios.

Se reúne con el señor Administrador de Aeropuerto y se informa los trabajos que se realizará en la comisión, luego Se traslada a la estación Radar en el sector El Tablón, para ejecutar el mantenimiento programado y preventivo del grupo electrógeno, marca FGWILSON, capacidad 40KVA, cambio de baterías convencionales, revisión transferencia automática, levantamiento de información, mediciones y pruebas de funcionamiento del grupo, componentes que provee energía eléctrica de emergencia a la sala del Radar.

Mantenimiento preventivo del grupo electrógeno y componentes, marca FGWILSON, 16,5KVA, tablero de transferencia automática 100A,220V, cambio de una batería convencional 12VDC, 82AH, pruebas de funcionamiento del grupo electrógeno y componentes eléctricos en la estación DVOR.

En el tablero de distribución eléctrica de la sala de equipos DVOR y sala de equipos Radar, se realiza ajustes de conexiones y limpieza de barra de tierra, se toma lecturas de las mediciones energía eléctrica comercial, energía eléctrica de emergencia y en la sala Radar lecturas energía eléctrica del sistema UPS. Ver en la tabla Nro.1.

Pruebas de funcionamiento, mediciones, pruebas sin carga y con carga de los grupos electrogenos, sistema UPS, transferencia automática, instalados y funcionando en la estación Radar y DVOR, queda operando sin novedad.

Verificación de del estado operativo de los grupos electrogenos(generator eléctrico de emergencia), estado operativo del sistema UPS sala de equipos de la estación Radar, estado operativo del UPS, marca EATON, 10KVA, ubicado sala de equipos torre de control, estado operativo de transferencia automática ubicados y funcionando en la estación DVOR y Radar en el cerro El Tablón de Cuenca.

Me permito recomendar a usted señor Ingeniero de Gestión del Área CNS Electricidad Aeronáutica, se realice las gestiones para obtener el presupuesto, para realizar la adquisición de un nuevo sistema UPS para la sala Radar, porque dos UPS, marca Xmart, 10KVA, 220V, componentes del sistema UPS, se encuentra fuera de servicio, el mencionado sistema de UPS queda operando con un solo UPS, se encuentra ubicados en la estación Radar, cerro El Tablón, ciudad Cuenca.
