ASUNTO: AUTORIZACIÓN DE COMISIÓN DE SERVICIOS PARA MANTENIMIENTO
DEL UPS DEL SISTEMA RADAR DEL CERRO SANTA ROSA - SHELL- PUYO

ASUNTO: ACTIVIDADES REALIZADAS COMISIÓN DE SERVICIO
FUNCIONARIOS CNS ELECTRICIDAD AERONÁUTICA a AVE EN
SISTEMA ININTERRUMPIDO DE ENERGÍA - UPS DE ESTACIÓN
RADAR DE LA SHELL - PUYO

INFORME TÉCNICO- Nro. AVE -UPS -SESM-01 - 2023

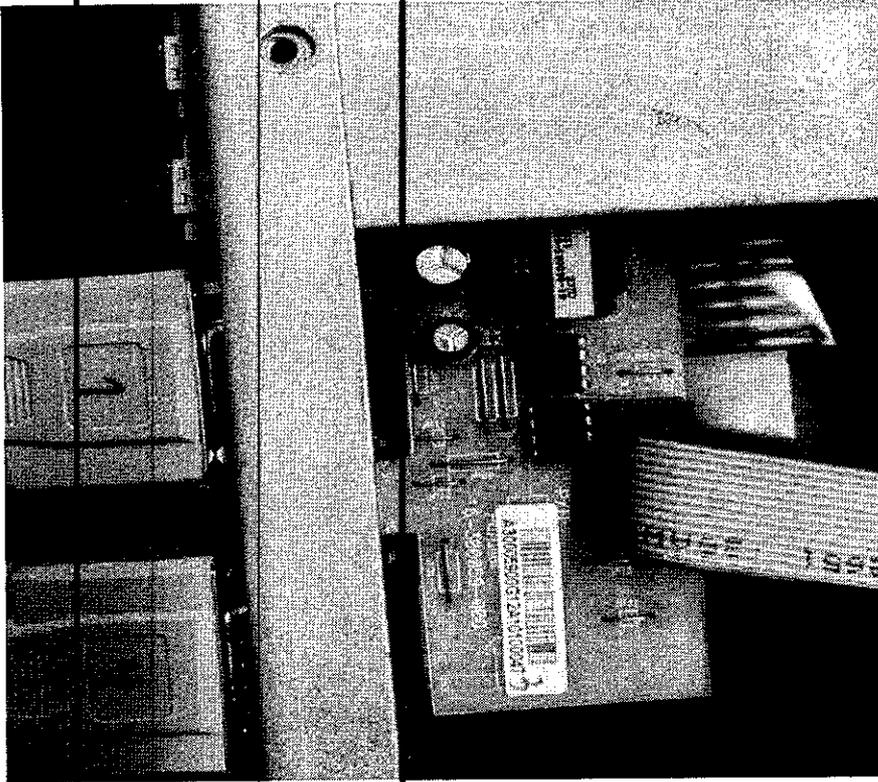
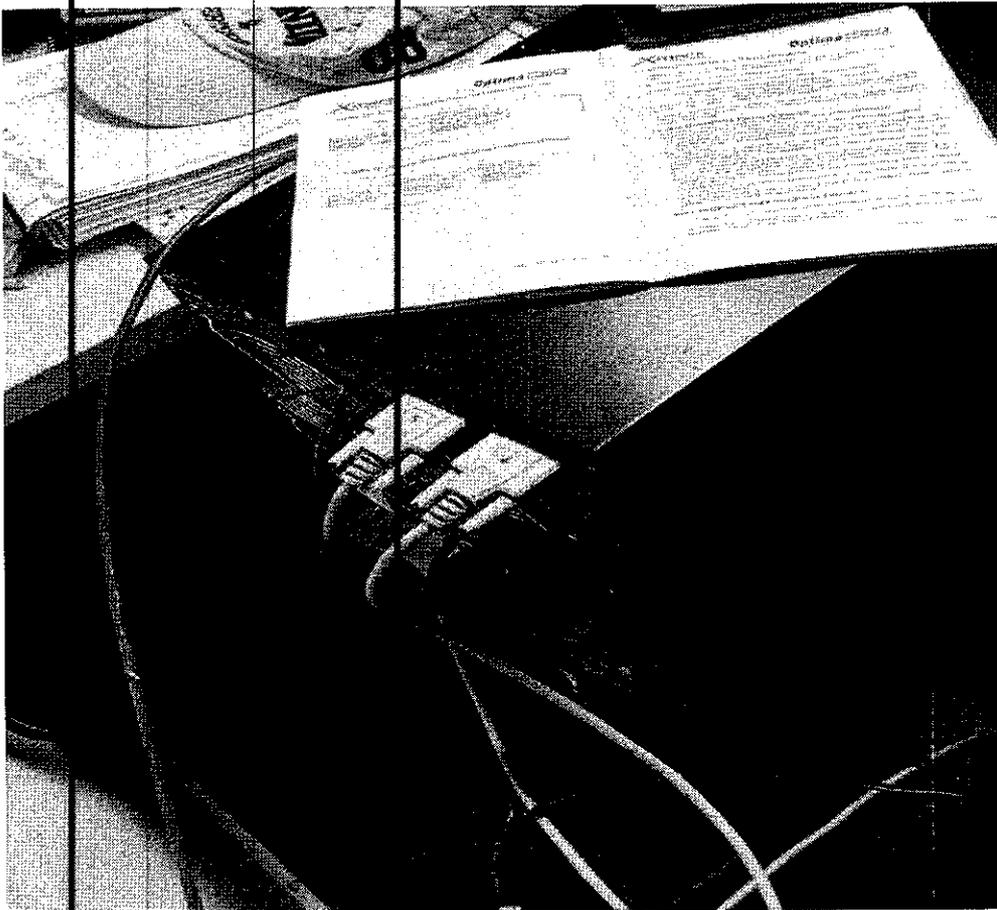
VERIFICACIÓN CONEXIÓN – TARJETA PARALELO REDUNDANTE

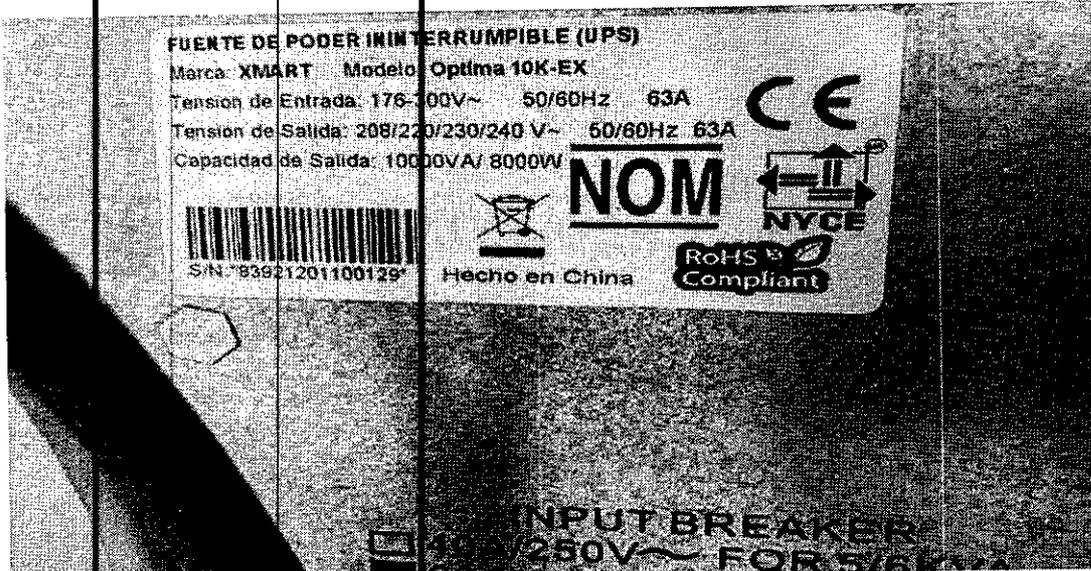
ANEXOS – UPS S/N: 83921201100129

Se verifica banco de batería interno de UPS XMART, **S/N 83921201100129**, registrando un voltaje de 246 VDC, considerando que este ups estaba apagado y sin alimentación de energía, se procede a conectar energía V in: 220 VAC y verificar posterior de un tiempo de operación chequear el voltaje del banco, comprueba que el voltaje de baterías se mantiene en el mismo rango 248 vdc, por lo que se procede a cambiar algunas baterías que registran valores bajos, registrando posteriormente un voltaje : 271,6 VDC.

CHEQUEO BANCO DE BATERIAS INTERNAS

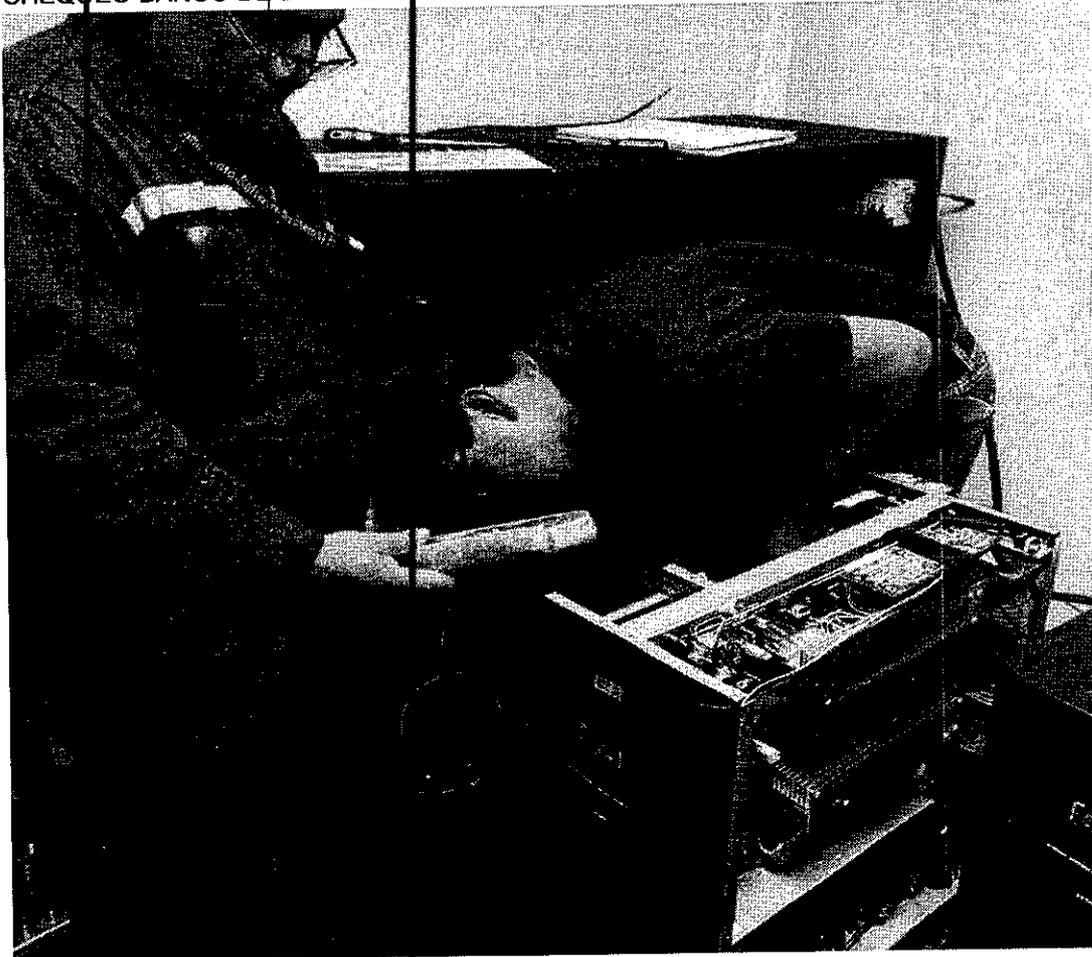
Se procede al chequeo de los cables y tarjetas de comunicación (Paralelo redundante), determinando que tarjeta correspondiente a ups **S/N 83921201100129, presenta daño, lo que ocasiona la falla entre ups.**

DETECCIÓN FALLA DE TARJETA DE PARALELO REDUNDANTE

El UPS de marca **X MART, S/N 83921201100129**, para su operación y en condición de **paralelo redundante**, requiere el cambio o instalación de una nueva tarjeta "parallel 16-300059-08G".

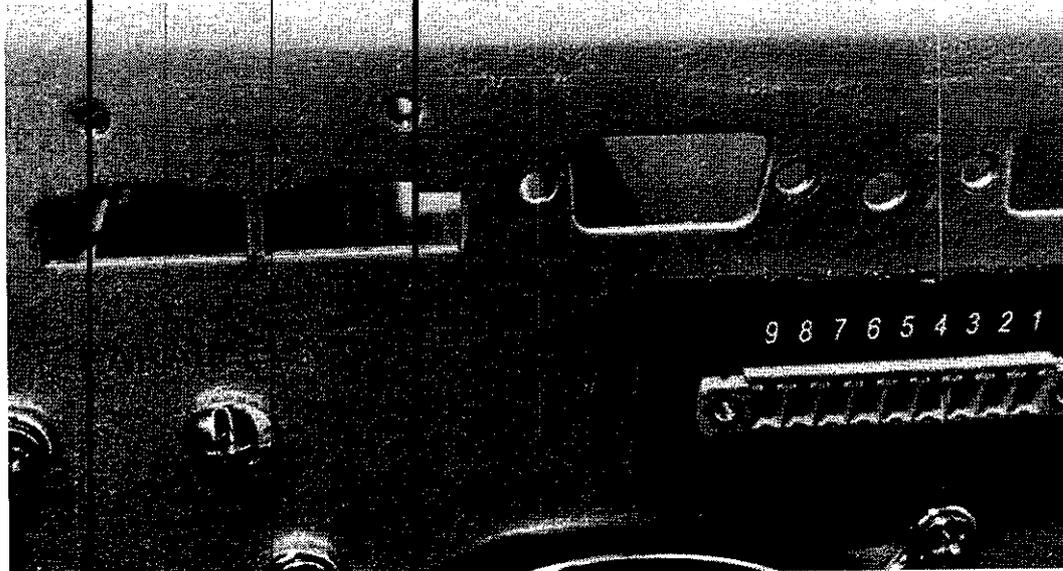
Se verifica la operación de alguna otra tarjeta, pero también presenta o se encuentra con falla, por lo que se deja ups sin conectar cable de comunicación y sin tarjeta de paralelo redundante para evitar su conexión.

TARJETA PARALELO REDUNDANTE CON FALLA - UPS -2

El UPS de marca **X MART, S/N 83921201100129**, para su operación y en condición de **paralelo redundante**, requiere el cambio o instalación de una nueva tarjeta parallel 16-300059-08G.

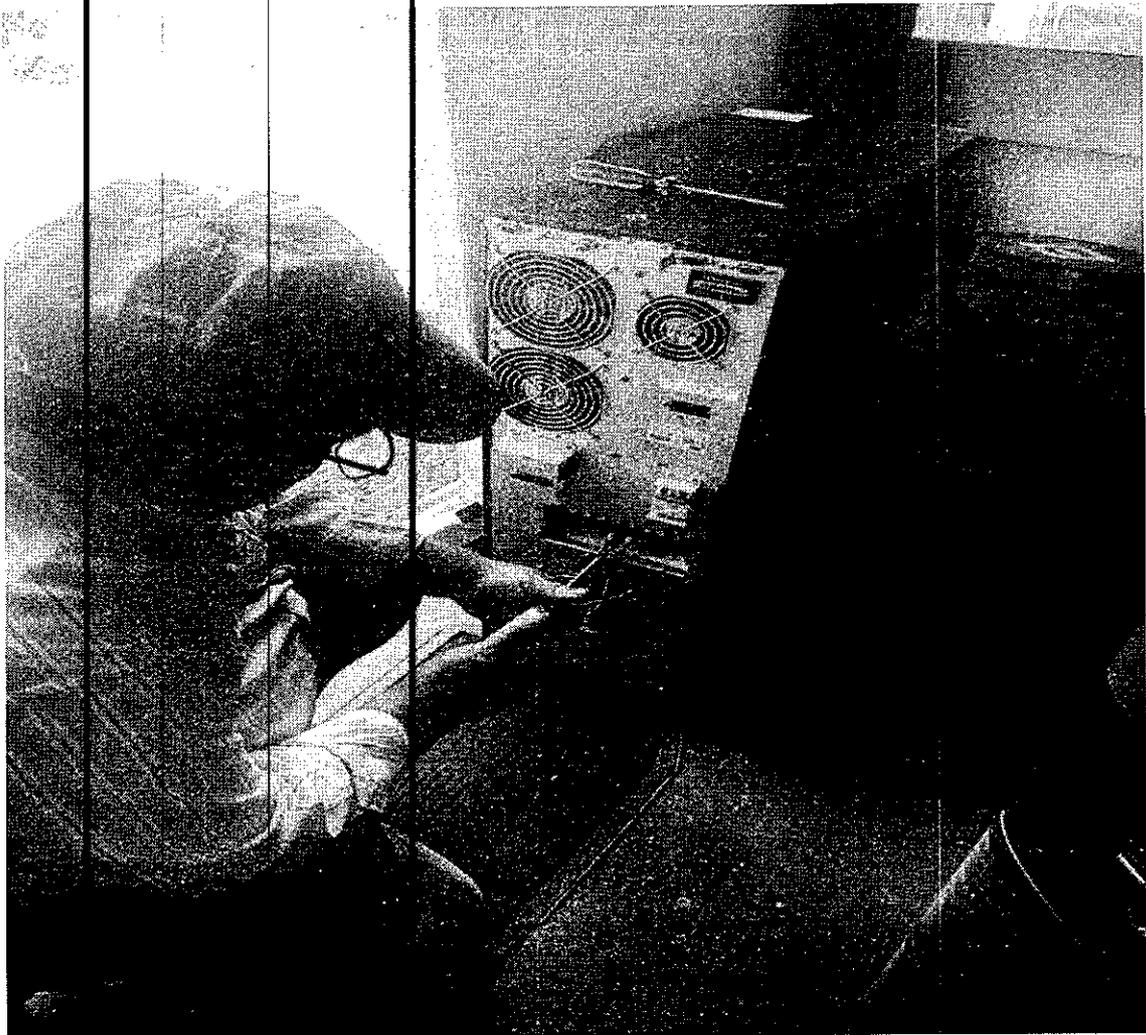
CONFIGURACIÓN Y OPERACIÓN UPS
