ASUNTO: AUTORIZANDO LA COMISIÓN DE SERVICIOS AL ING. ORLANDO MAITA Msc. COMO DELEGADO TÉCNICO PARA LA INSPECCIÓN DE LA PISTA DEL AEROPUERTO DE CATAMAYO PROVINCIA DE LOJA A PARTIR DEL 14 AL 16 DE JUNIO DE 2023

INFORME DE ACTIVIDADES Y PRODUCTOS ALCANZADOS
Inspección de la pista del aeropuerto Ciudad de Catamayo provincia de Loja con personal de AEROREGIONAL

ANEXO DE FOTOGRAFIAS

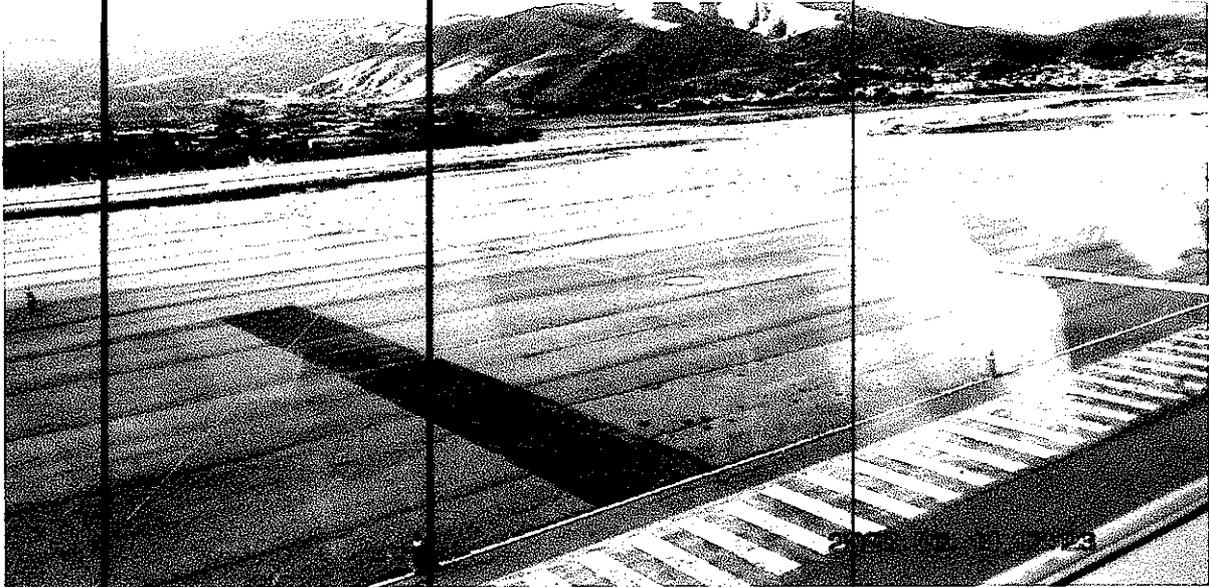
PLATAFORMA DEL AEROPUERTO CIUDAD DE CATAMAYO SIN FOD SE ENCUENTRA LIMPIA

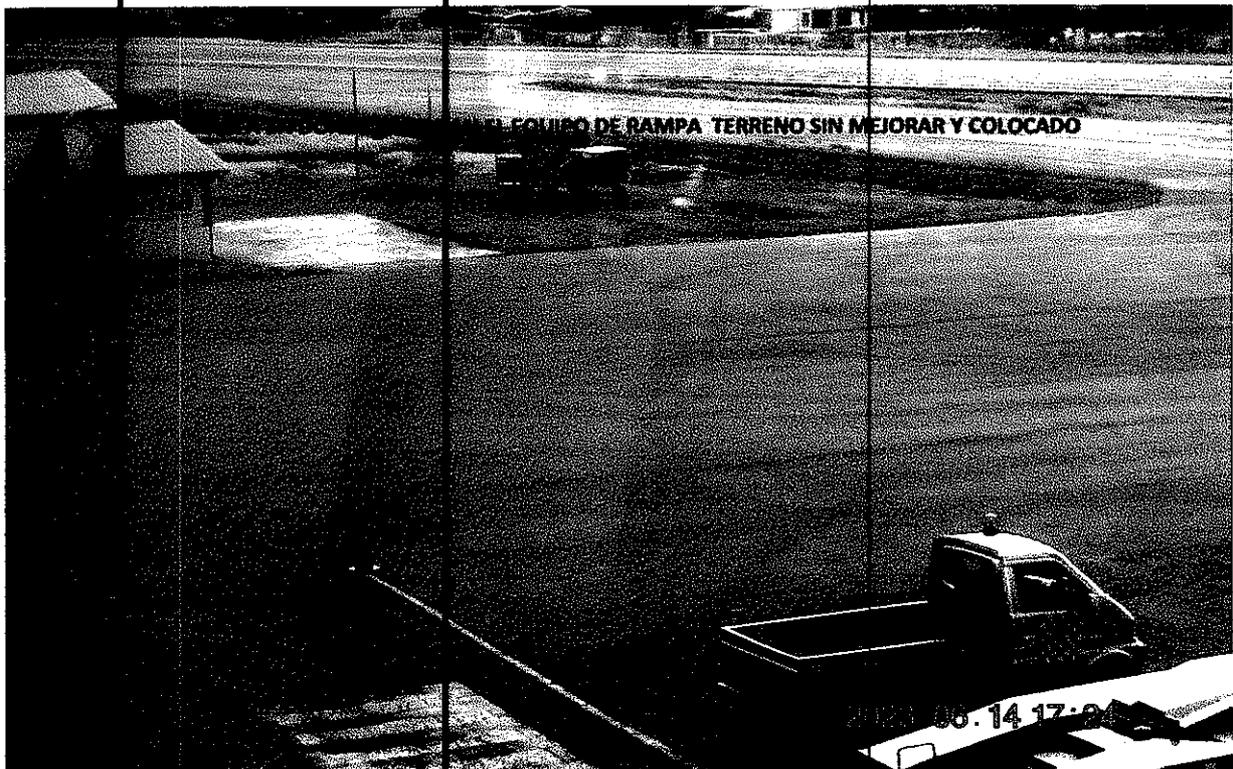
EL EQUIPO DE RAMPA TERRENO SIN MEJORAR Y COLOCADO

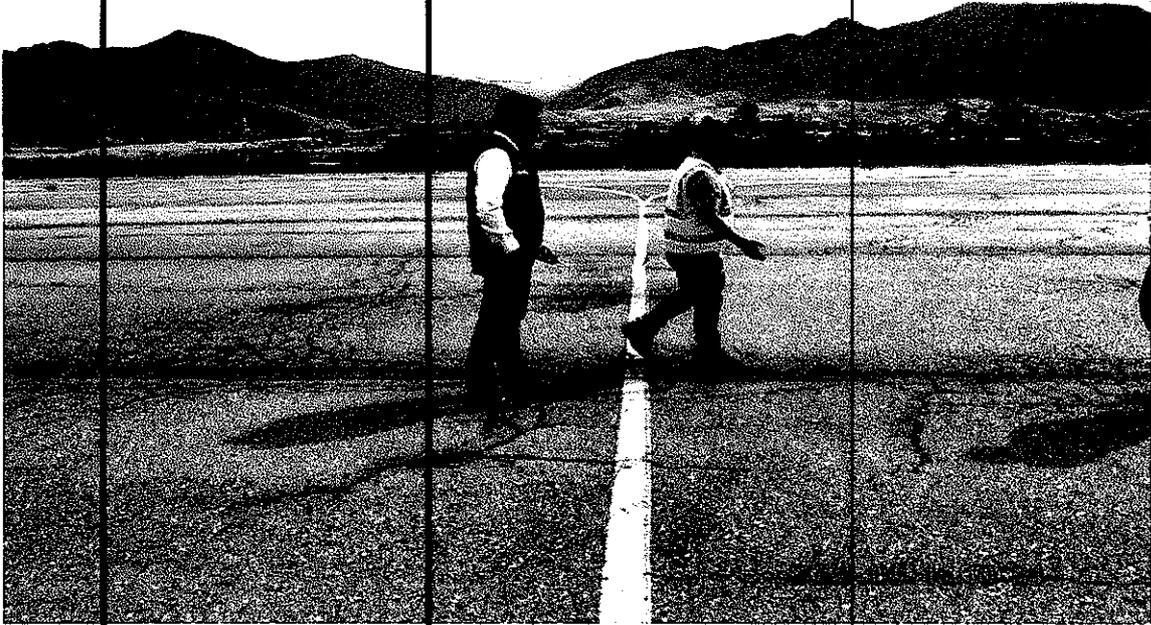
Avanzamos por la calle de rodaje hacia la cabecera se ve a la pista en buen estado existen fisuras longitudinales y transversales debido a la fatiga del material en vista de que pista y calle de rodaje se encuentra sometida a cargas y descargas fuertes como también temperaturas altas durante el día y bajas en la noche lo que hace que la carpeta asfáltica se deteriore produciéndose estas fallas, en algunas zonas existen ya formaciones piel de cocodrilo como también se puede ver que en ciertas zonas esta entrando en un proceso de deterioro de la carpeta que muy pronto se convertirán en baches si no se da el mantenimiento respectivo. (ver fotografías).

FISURAS POLIEDRICAS O PIEL DE COCODRILLO Y LONGITUDINALES Y TRANSVERSALES

1. La carpeta de rodadura de la pista presenta se encuentra en condiciones aceptable de trabajo a pesar de tener fisuras longitudinales y transversales características propias del material asfáltico meteorizado, oxidado y fatigado.
2. De lo que se pudo observar todas estas fallas estructurales son producidas por esfuerzos de tensión que está sometida la pista pero que no le han deteriorado mayormente y no presenta desprendimiento de material pétreo
3. Existen zonas aisladas en donde están iniciando la formación de baches en pista y plataforma y que es producto de falta de mantenimiento
4. La pista y plataforma no tiene contaminación de fod esta se encuentra limpia, en la pista hay presencia de caucho en el umbral 07 se debe proceder a limpiar.

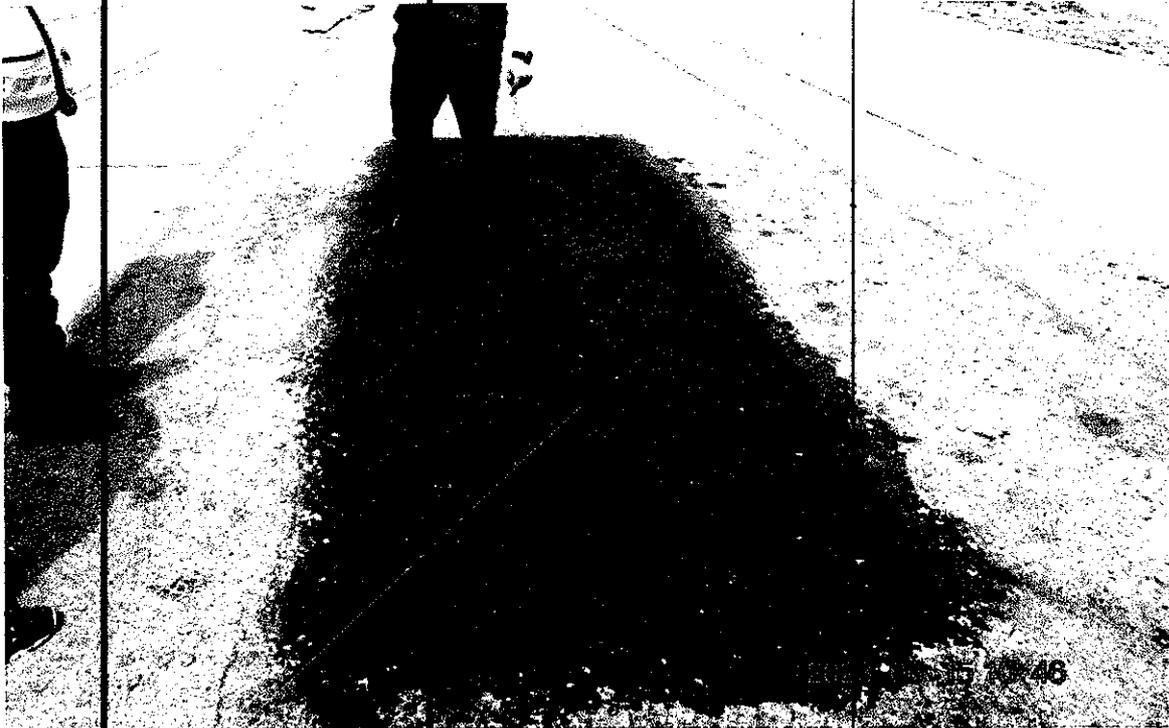
Avanzamos por la calle de rodaje, toda esta inspección se la realiza caminado para poder observar las condiciones de la carpeta de rodadura, se observa un pequeño hundimiento de la calle de rodaje falla de la base, por lo que se solicita al Administrador del aeropuerto que disponga al encargado de Aeroregional que cuando remolca el avión para salir de plataforma le haga por otro circuito ya que tiene espacio.

SITIO FALLADO EN INICIO DE CALLE DE RODAJE SE DEBE REALIZAR UN BACHEO INMEDIATO BASE FLOJA HAY UNDIMIENTO.

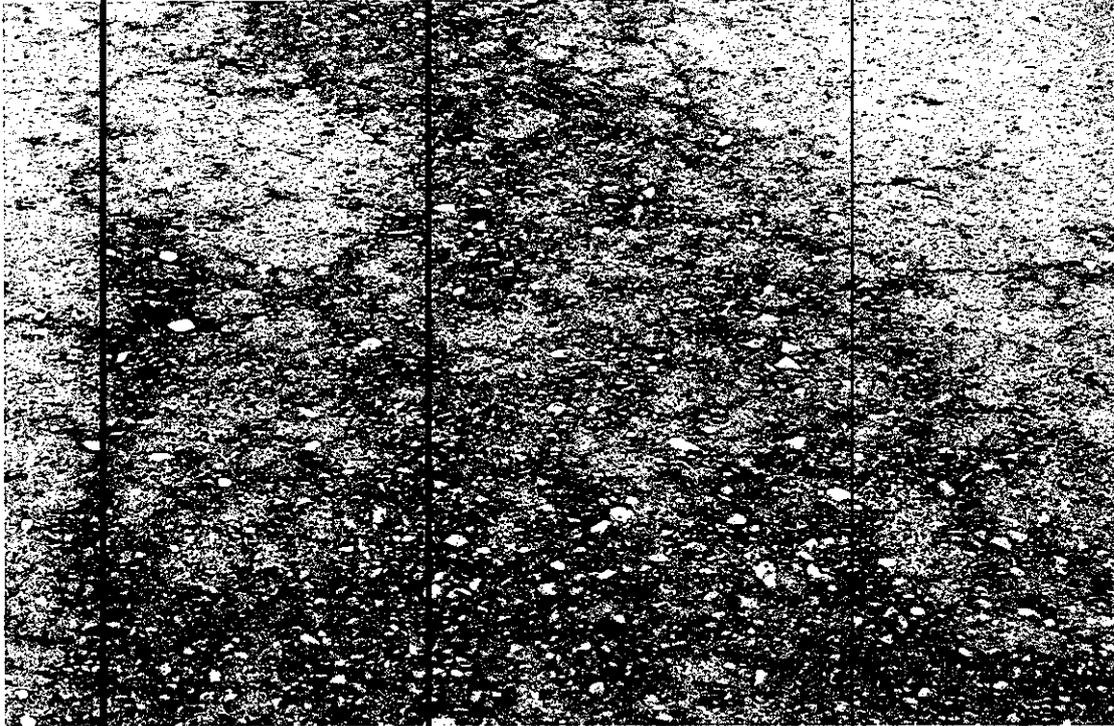
Conforme avanzamos por la pista hacia el umbral 25 vemos que la pista está entrando en un proceso deterioro en ciertas zonas debido a la pérdida de finos y evaporación del asfalto no hay presencia de desprendimiento de material asfáltico y esta se encuentra limpia de fod.

SECTOR DE LA PISTA CON PERDIDA DE FINOS NO HAY BACHE COMO TAMPOCO HAY DESPRENDIMIENTO DE MATERIAL SE DEBE DAR UNA LECHADA DE ASFALTO

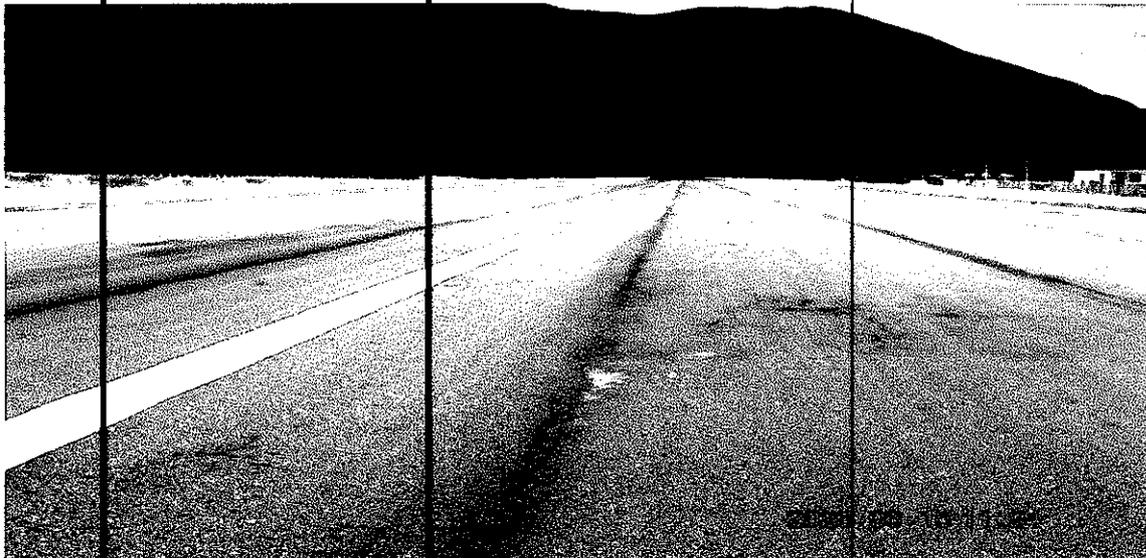
TOMA DE LA PISTA DESDE EL UMBRAL 27 AL UMBRAL 07 EN BUEN ESTADO PERO HAY QUE REALIZAR UN RIEGO DE UNA LECHADA DE ASFALTO PARA PROLONGAR LA VIDA UTIL DE LA PISTA
