Habilitar sistema PAPI y acometida al CVOR, realizar mantenimiento preventivo-correctivo sistemas eléctricos de iluminación de pista y generador auxiliar de Torre de Control.

**ASUNTO:** INFORME TECNICO COMISION SAN CRISTOBAL DEL 1 AL 10 DE  
SEPTIEMBRE DEL 2025

| | <b>MANTENIMIENTO Y CONTROL DE LOS SISTEMAS DE ELECTRICIDAD Y AYUDAS VISUALES</b><br><b>INFORME TÉCNICO</b> | Código: B-38/PE-01/CV5<br>Revisión: 0<br>Fecha: Junio 2012 |
| Referencia: EAV-2025-48<br>Estación: Aeropuerto San Cristóbal<br>Inicio Actividades: 01/09/2025<br>Fin de Actividades: 10/09/2025<br>Duración: 10 días    Transporte: Aéreo    Actividad: 1 Mantenimiento correctivo - Aeropuerto San Cristóbal | | Técnico(s):<br>Ing. Cristhian Guevara |

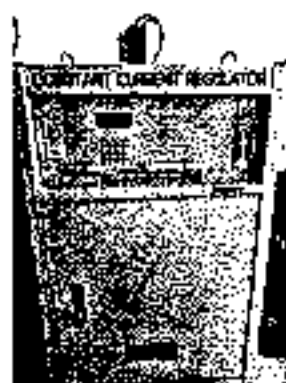
Entre la tercera y cuarta caja, un tramo de los cables primarios se encontró a la intemperie debido a desmoronamiento en un canal de aguas lluvias, se usó un tubo PVC de 3" por 3 metros que se encontró en la estación CVOR y se pasó los cables por el mismo quedando con protección estos cables.

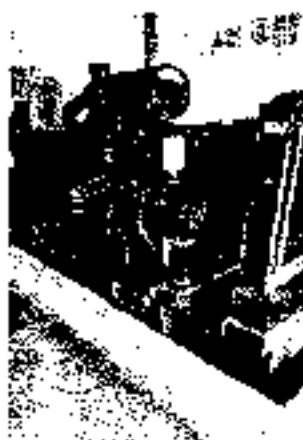
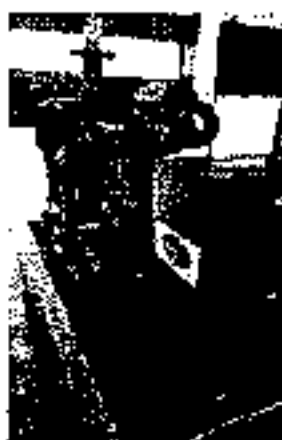
Siguiendo con las maniobras de mantenimiento, se efectúa inspección en el cuarto del generador, se inicia con una limpieza general en sus instalaciones, se detecta problemas de corrosión en la estructura del motor y sus accesorios, se realizan el tratamiento correspondientes en sus partes (se usa desengrasante con inhibidor de corrosión)

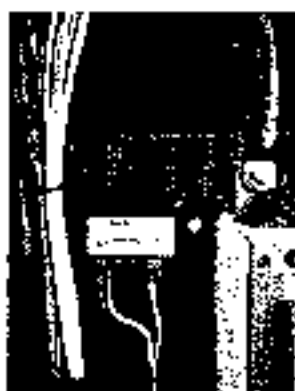
Se realiza la instalación de un mantenedor automático de baterías (configurado para 24 V), se realiza la conexión y se verifica su accionar con carga quedando operativo el mantenedor.

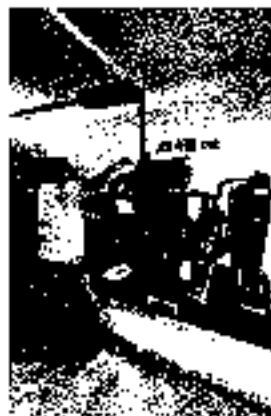
Una vez corregido inconvenientes producidos por corrosión en toda la estructura del generador se inicia labores de pintura en el mismo, se usa pintura con características inhibidoras de corrosión.

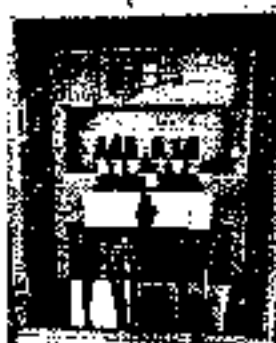
El mantenimiento correctivo al grupo electrógeno de la Torre de control se finaliza con una prueba de funcionamiento con carga (corte de energía simulado), esto para toma de parámetros con carga y el seteo de parámetros en el módulo de control.

El generador reacciona favorable al encendido (módulo de control configurado en automático), la ATS (transferencia automática) reacciona a tiempo especificado (inicia motor a los 2 segundos y realiza la transferencia a los 6 segundos), pero al momento de retomar la energía eléctrica el módulo registra falas en sistema de paro (voluntade de apagado averiado), por tal motivo la re transferencia en el ATS debe realizarse de manera manual al igual que el apagado del motor, todas estas maniobras tiene conocimiento ya el técnico del punto el Ing. Alex Palate, una vez que sea cambiado el sistema de de apagado se debe realizar la inspección en el módulo ATS del grupo electrógeno para descartar daños en la misma.

Al igual se quita la programación de encendido automática semanal que tenía configurado el módulo, a momento ya se dispone de un técnico que realice estas maniobras, (se recomendó un encendido manual cada 15 días por un lapso de 30 minutos)

**Nota:** El generador al momento está operativo, pero requiere cambio de accesorios averiados los cuales son: el alternador de carga de baterías (al momento las baterías reciben carga solo del mantenedor instalado), cambio del solenoide de apagado el cual está fuera de servicio.

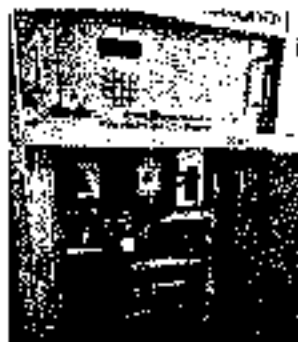
Una vez hecho el recorrido en pista se procede a la revisión del CCR del circuito 1 el cual no enciende, se verifica y todas las conexiones del punto se encuentran sin novedad, se procede a inspección interna, encontrando uno de los fusibles (15 A) de la línea de alimentación (los cuales son tres total) fuera de servicio, se analiza y no se encuentra mayor novedad, se procede con la sustitución y reacciona el CCR favorablemente.
