## INFORME TÉCNICO Nº SMA-25-21

| <b>Inicio de Actividades:</b> | 2025-09-03 | <b>Estación:</b> | Estación VHF ER Mullidiahuan |
| <b>Fin de Actividades:</b> | 2025-09-05 | <b>Equipo:</b> | Equipos VHF Principales |
| <b>Tipo de Intervención:</b> | Mantenimiento Preventivo | | |

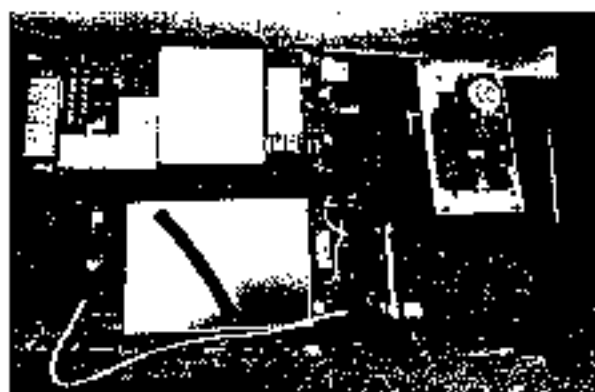
Mientras, el Analista Patricio Bernaldo procede con las tareas de mantenimiento de cada radio del sistema VHF-ER, quien suscribe, Elvis Haguin, procede a la revisión del equipo receptor de la frecuencia 123,9 MHz, por el fallo que este presenta.

Pese a que las condiciones de trabajo, para el caso de reparaciones no son las mejores, se realiza el desarmado del equipo para verificar si salta a la vista algún fallo.

No se logra encontrar nada evidente, sin embargo se realiza el mantenimiento del equipo, con ajuste de conectores internos y su respectiva limpieza con los productos químicos adecuados para dispositivos electrónicos.

Lamentablemente luego de ser instalado, el equipo permanece con alarma, lo que indica que existe un daño a nivel de electrónica del oscilador local.

No se retira este equipo, pero en una próxima comisión, se deberá llevar equipo para efectuar el remplazo.

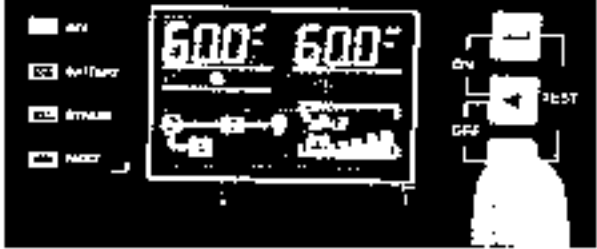
| | <p><i>Muestra de revisión del parámetro frecuencia de entrada vs. frecuencia de salida.</i></p> |

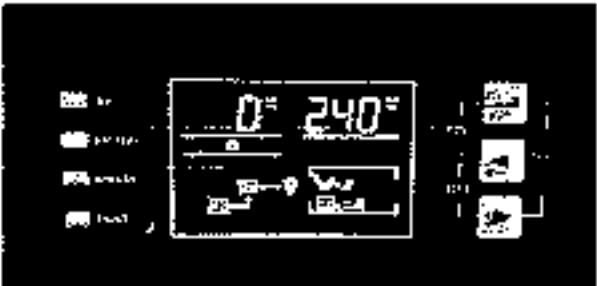
| <p>Se notifica al Analista CNS, Ing. Antonio Castillo de turno en Guayaquil, que se efectuará prueba de autonomía del UPS, para ello se deberá simular un corte de energía, interrumpiendo el suministro de corriente eléctrica.</p> <p>Se solicitó previamente, que revise la operación de otras estaciones, como por ejemplo Cerro Azul, que brinda servicio de frecuencias que sirven de respaldo de la estación Mullidiahuan.</p> | <p>El Ing. Castillo probó en el Centro de Control, la operación de los servicios en estación Cerro Azul, así como en las demás estaciones.</p> <p>Esto con la finalidad de soportar unos pocos minutos en caso de que la prueba de autonomía llegara a fallar, por el tiempo de vida de las baterías de UPS.</p> <p>Se realiza la interrupción del suministro eléctrico a los sistemas, apagando los breakers correspondientes a los equipos de la DGAC, y el UPS inicia su funcionamiento con baterías.</p> <p><i>Equipo muestra Alarma por falta de suministro, Voltaje de entrada = 0VAC, pero mantiene el Voltaje de salida = 240 VAC.</i></p> <p>La prueba de autonomía duró 10 minutos, hasta que el UPS, mostró que el nivel de carga de baterías llegó al 40%, en ese momento se restablecieron los breakers, para operación normal.</p> <p>El resultado indica que ante un corte de energía, las baterías del UPS, soportarán al menos 10 minutos de autonomía, lo cual es suficiente para que se lleve a cabo el encendido del generador de la estación. Esto aporta en gran manera a la seguridad operacional.</p> <p>No obstante, para salvaguardar la correcta operación, de esta estación, se recomienda incluir en el POA 2026, la adquisición de baterías, que permitan reemplazar las actuales que para ese</p> |

| | <p>tiempo seguramente habrán bajado su tiempo de autonomía.</p> <p>Se deberán continuar realizando las verificaciones de operación del equipo UPS.</p> |

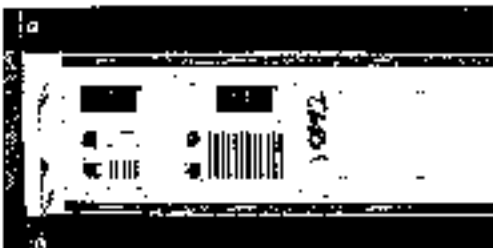
| TAREA | RESULTADO |
|---|---|
| <p>Prueba de equipo de radio, una vez conectada la antena direccional, muestra niveles correctos y ya no existe alarma al momento de activar la transmisión.</p> | |

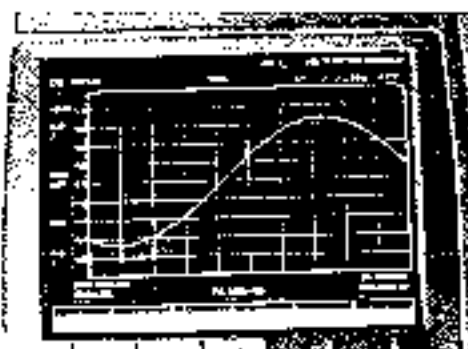
ANTES

La verificación de la línea de alimentación + antena direccional, con el instrumento analizador, muestra niveles correctos para operación de esta frecuencia.

VSWR (Relación de Onda Estacionaria)
