**ASUNTO:** Informe Técnico SMA-25-21, comisión de servicios Mantenimiento Preventivo estación Mulidishuan.

## INFORME TÉCNICO Nº SMA-25-21

| <b>Inicio de Actividades:</b> | 2025-09-03 | <b>Estación:</b> | Estación VHF-ER Mullidiahuan |
| <b>Tipo de Intervención:</b> | Mantenimiento Preventivo | | |

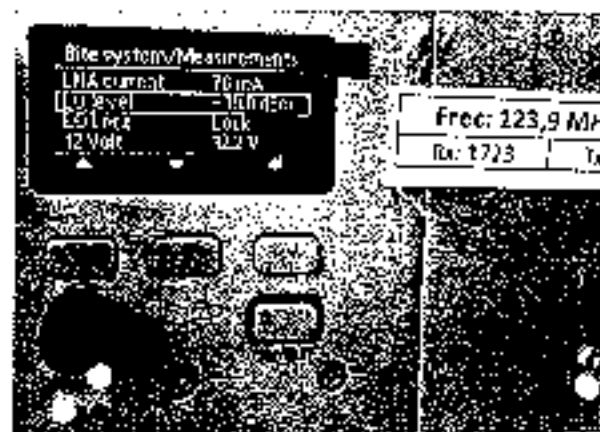
Encontramos de primera mano, que el equipo receptor para la frecuencia 123.9 MHz alterna de 128,3 MHz se encuentra a armada. La verificación de alarma en display del equipo, indica "LO level", es decir, alarma por Nivel de Oscilador Local.

LO level = -10 dBm

Este parámetro se encuentra 30 dBm por debajo de lo normal, y está condicionando una mala operación de la recepción.

La imagen muestra el indicativo de alarma AL encendido, y el valor del parámetro LO level.

No se retira este equipo, pero en una próxima comisión, se deberá llevar equipo para efectuar el remplazo.

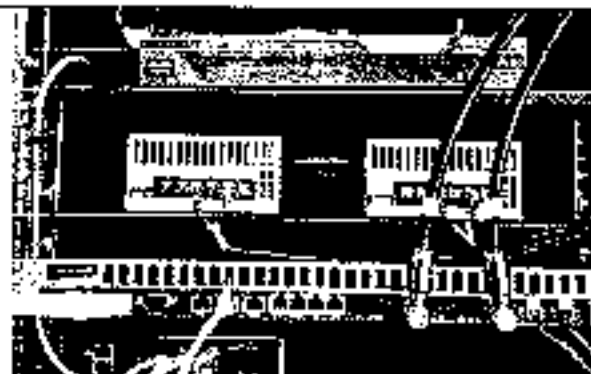
*Sistemas de Enlace Radio, permanecen operativos de forma normal.*

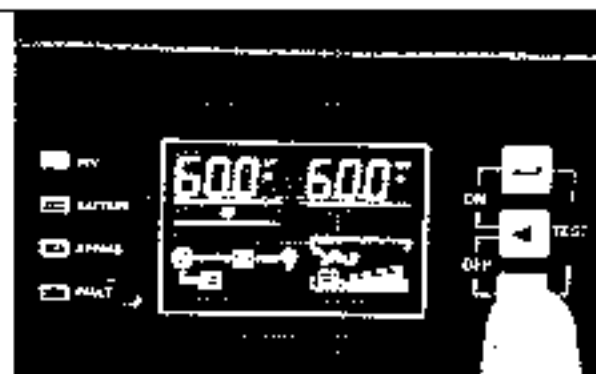
*Muestra de revisión del parámetro frecuencia de entrada vs. frecuencia de salida*

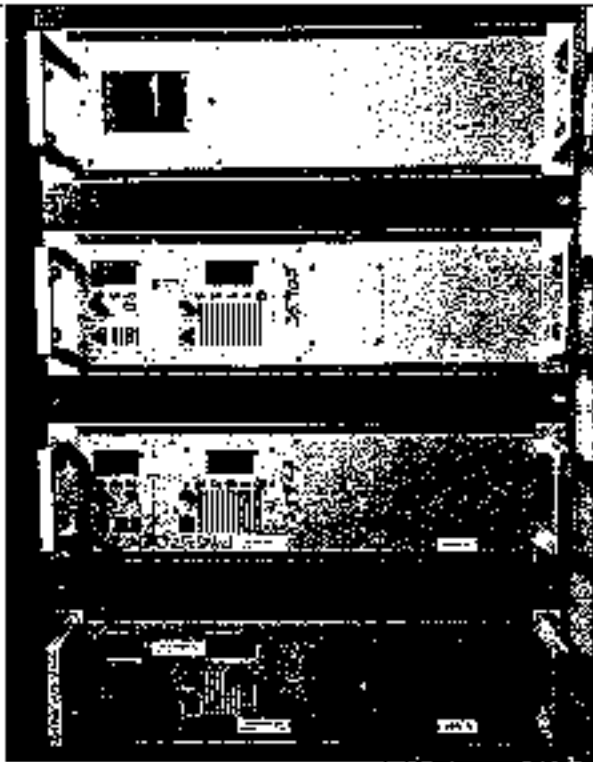
| DETALLE DE ESTADO DE EQUIPO(S) | REGISTRO VISUAL DE EQUIPO(S) |
|---|---|
| <p>A excepción del equipo receptor para la frecuencia 123,9 MHz, que presenta fallo en Nivel de Oscilador Local, todos los equipos de la estación se encuentran en operación NORMAL.</p> <p>Sistema de Radioenlace: NORMAL</p> <p>Sistema de Multiplexor: NORMAL</p> <p>Sistemas VHF:</p> <p>ACC1 - 128,3 MHz NORMAL</p> <p>ACC1 ALT - 123,9 MHz FUSER Recepción</p> <p>ACC1 EMER - 128,3 MHz NORMAL</p> <p>ACC2 - 127,95 MHz NORMAL</p> <p>ACC2 - 128,0 MHz NORMAL</p> <p>APP - 120,7 MHz NORMAL</p> <p>FIS - 126,9 MHz NORMAL</p> <p>Sistema UPS: NORMAL</p> <p>Antenas VHF: NORMAL</p> | <p><i>Foto referencial de los equipos de Radio VHF. Todos Operando de forma Normal, a excepción del receptor de frecuencia 123,9 MHz</i></p> |

| El fallo del equipo Receptor de la frecuencia 123,9 MHz no pudo ser superado, por lo que se recomienda para una próxima comisión de servicios, llevar un equipo similar para su remplazo. |
