1. Mantenimiento Correctivo de Grabadora de comunicaciones de Aeropuerto Cnel. Carlos Concha Torres.

ASUNTO: Remito Informe Técnico SMA-26-21 Mantenimiento Correctivo Grabadora de comunicaciones SEIN Aeropuerto Esmeraldas.

INFORME TÉCNICO N° SMA-26-21

Dirigido a:	Ing. Miguel Angel Miranda Guevara, Coordinador Zonal CNS		
Copia:	Sra. Liana Patricia Alvarez Lara, Directora de Servicios de Navegación Aérea, Encargada Sr. Tigo. Miguel Angel Cisneros Fonseca, Analista CNS para la Navegación Aérea 2 Sr. Pitu. Martín Gustavo de Jesús Tobar Atiaga, Inspector Despatchador de Vuelo 2 Sr. Ing. César Augusto Cantos Vera, Analista CNS para la Navegación Aérea 1		
Inicio de Actividades:	2026-03-30	Estación:	Aeropuerto de Esmeraldas - SETN
Fin de Actividades:	2026-04-02	Equipo:	Grabadora de voz
Tipo de Intervención:	Mantenimiento Correctivo

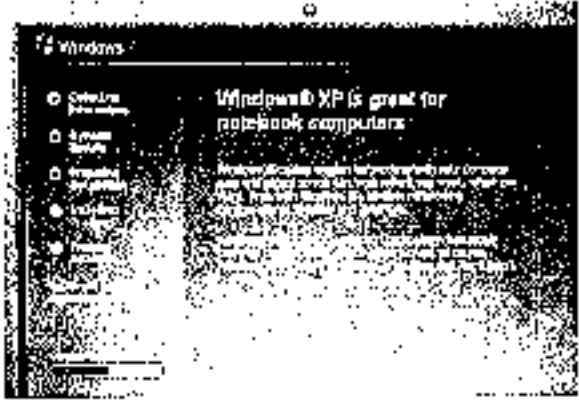
<p>Se ha resaltado "dsifacá", debido a que las otras opciones son descartables.</p>	<p>desde un pendrive, eligiendo la opción de dar formato a la partición correspondiente a la "Unidad C:." donde se debe localizar el Sistema Operativo para arranque.</p>
<p>Poco a poco se va realizando el avance de la instalación del sistema operativo Windows XP</p>	<p>La clave introducida para instalación de Windows XP pro x86 con Service Pack 3 es: V2C47-MK7JD-3R8SF-D2KXW-VPK3J</p> <p>Se inicia el ambiente Windows.</p>

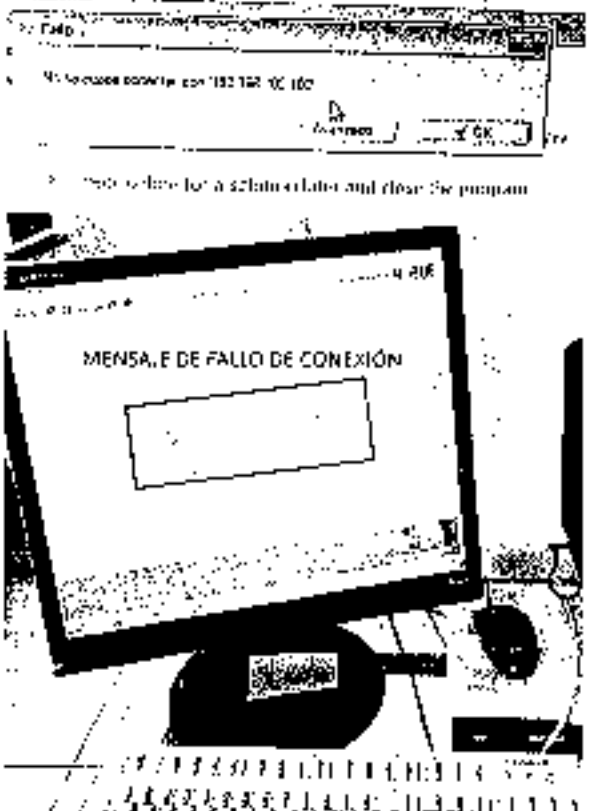
<p>audios registrados.</p> <ul style="list-style-type: none"> - La configuración de los canales de entrada para grabación. 	<p>"No se puede conectar con 192.168.102.100" es el mensaje que muestra la Work Station de supervisión, previo a finalizar las configuraciones del aplicativo en la grabadora.</p>

<p>De aquí se determina que la tarjeta de red de la grabadora debe ser configurada con la dirección: 192.168.102.100</p>
<p>Finalizada la configuración del aplicativo, son ya las 17h20 y ya ha finalizado también la jornada, siendo necesario interrumpir las labores y dejar las tareas que faltan para ser ejecutadas el día siguiente.</p>	<p>Queda pendiente activar cada uno de los canales asignando el nombre correspondiente para grabación, entre las tareas a efectuar, y la prueba de conexión y funcionamiento de la Work Station.</p>
<p>2026-04-01</p> <p>Temprano continuamos las labores, con la identificación de los canales de entrada de grabación, para ello se contó con la activa participación del personal técnico CNS de Esmeraldas.</p>	<p>Uno a uno, se van identificando los canales de grabación incluyendo por los que se encuentran activos, lo cual se logró con pruebas de comunicación, y en los demás casos, insertando audio directo en las regletas donde se encuentran identificadas las señales de audio.</p> <p>Cada canal en uso quedó configurado, debidamente etiquetado, y finalmente todos quedaron activados para grabación.</p>

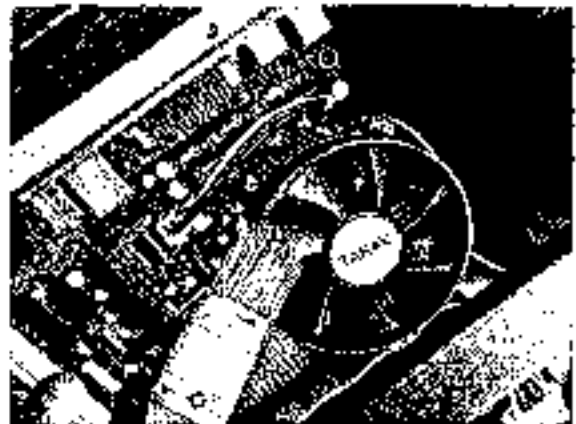
El sistema de disipación de temperatura de procesador se encuentra con muy poco polvo.

Se procede a limpiar quedando OK.

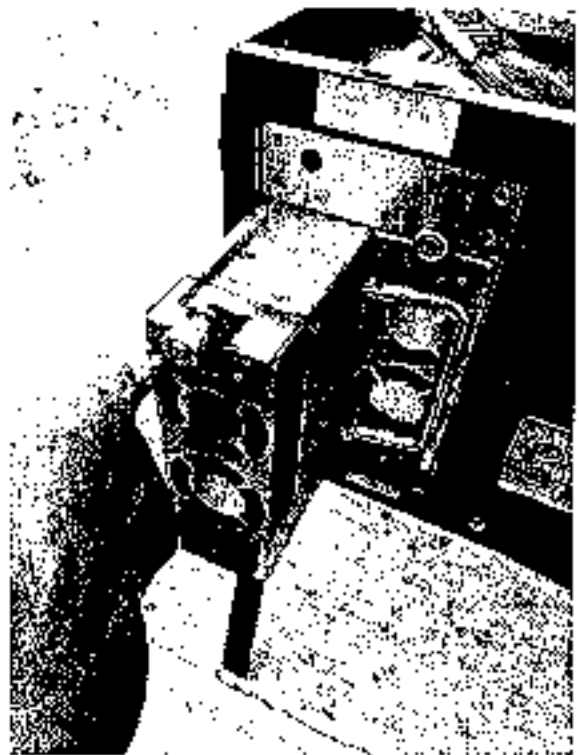
Antenas fuentes de poder son también revisadas y limpiadas.

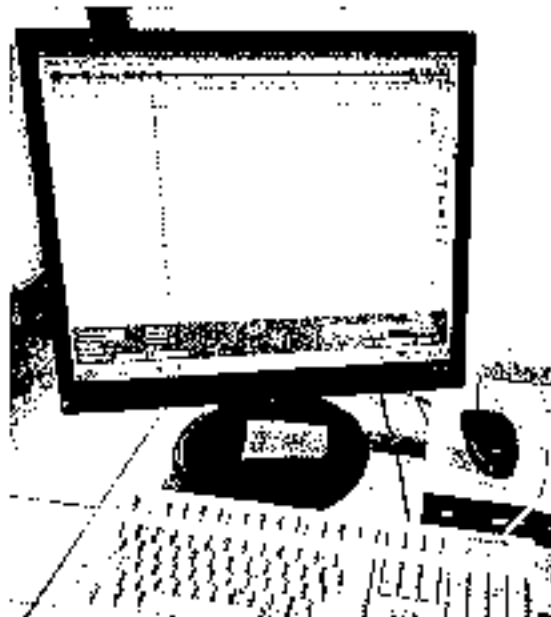
Equipo Work Station para supervisión, operando de forma normal, con correcta conexión a la grabadora, que permite monitoreo y escucha de archivos grabados.

OPERACIÓN NORMAL.
