# INFORME ACCIDENTE

| Marca y modelo: | PIPER PA-25-235 |
| Lugar del suceso: | Hacienda Magali, Recinto San Jacinto del Chipo, Quinindé, Provincia de Esmeraldas |
| Tipo de suceso: | Pérdida de potencia, impacto contra el terreno. |

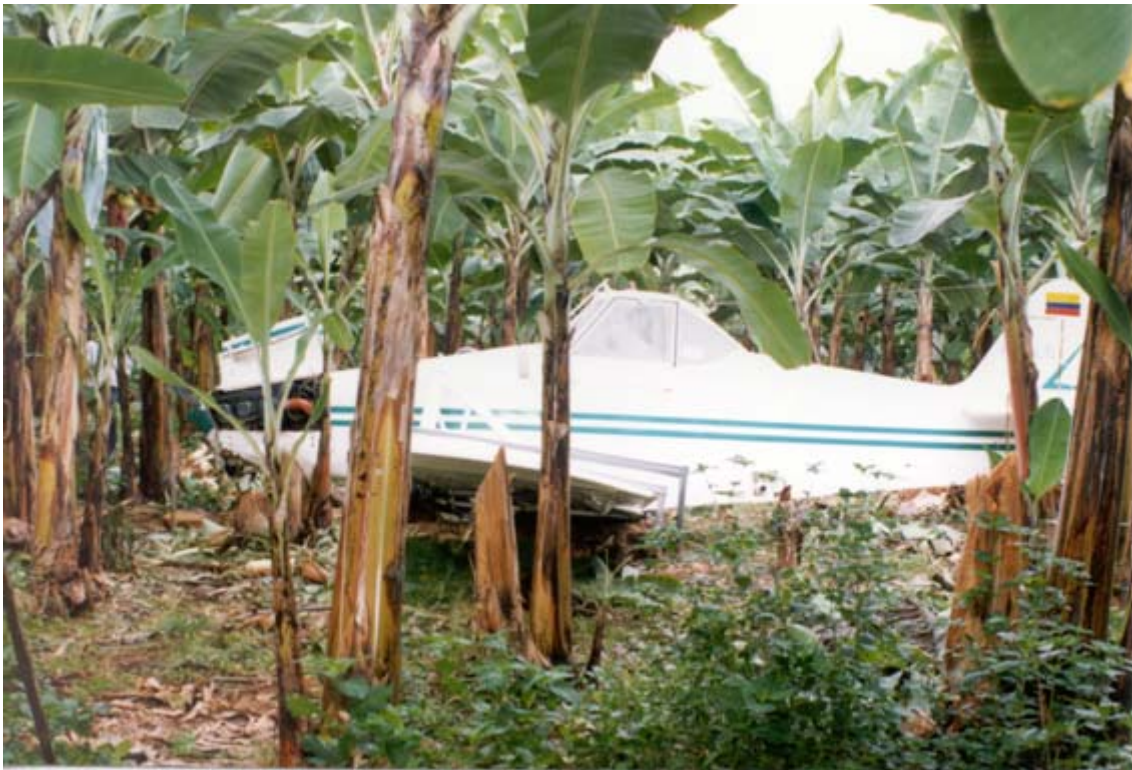
Producto de las fuerzas del impacto contra las plantas de banano, el avión sufrió daños en los bordes de ataque y corrugamiento del revestimiento en el intradós y extradós de ambas alas, en un metro cuadrado de su superficie; ligeros golpes y corrugamiento de la parte inferior del fuselaje; desprendimiento del tren de aterrizaje principal, de su sitio de anclaje al fuselaje; rotura y desprendimiento de los accesorios de aspersión del ala izquierda; golpes en el spinner de la hélice; torcedura hacia atrás ( 15°) de una de las palas de la hélice, a 30 centímetros de su raíz; torcedura de uno de los tubos del castillo del motor; rotura de las cubiertas inferiores y del carenaje del motor.
