## INFORME FINAL DE ACCIDENTE

| MARCA Y MODELO DE LA AERONAVE: | Cessna T206H |
| TIPO DE ACCIDENTE: | Pérdida potencia. Impacto<br>contra el terreno. |
| FECHA Y HORA DEL ACCIDENTE: | 1 de octubre de 2014,<br>22:04 UTC (17:04 HL) |

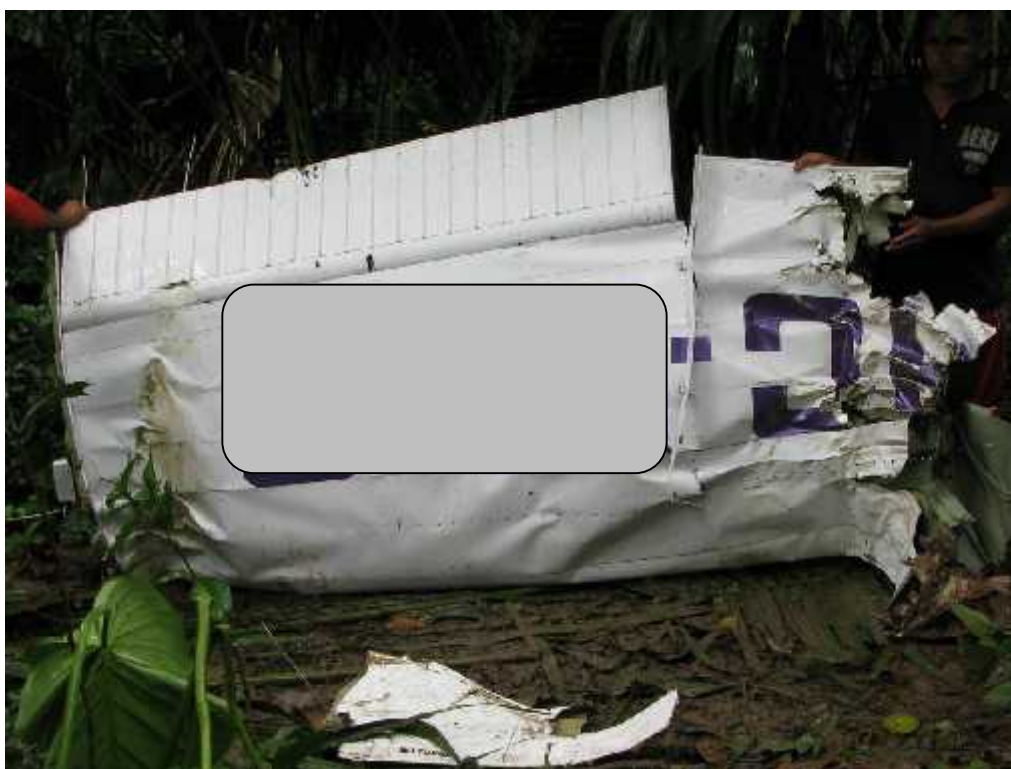
El impacto se produjo a 2 metros de su encastre, provocando su rotura. La parte que se desprendió fue localizada a 1 metro de la base del árbol.

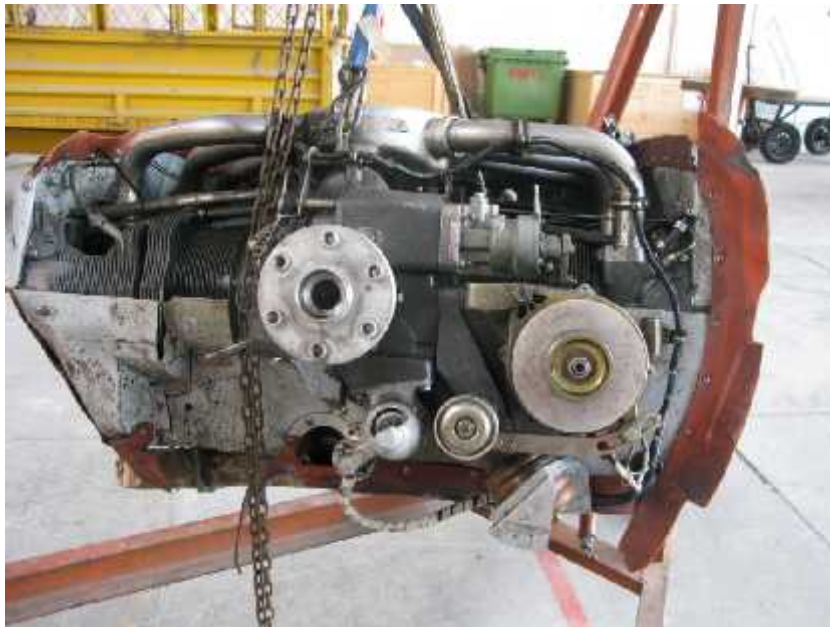
Durante la investigación de campo se constató que el cilindro No. 1 presentaba una rotura entre la cabeza y el cuerpo del cilindro.

La fractura de la cabeza del cilindro contenía una cara superior e inferior. El examen visual de la cabeza del cilindro de aluminio reveló que la cara inferior de la fractura contenía marcas de detención de grietas y un patrón radial típico de agrietamiento por fatiga que emanaba de múltiples orígenes en el orificio del lado de la cabeza que contenía la válvula de admisión (el lado que contiene la válvula de mayor diámetro). El origen de las grietas por fatiga correspondió a la raíz de la rosca acoplada con la tercera rosca más superior en el barril de aleación de acero. La propagación de grietas por fatiga era a través del espesor de la cabeza y se extienden lateralmente a cada lado del origen de la fatiga. La longitud circunferencial de la grieta de fatiga en la superficie interior de la cabeza mide aproximadamente 5,5 pulgadas y en la superficie exterior de la cabeza mide aproximadamente 4 pulgadas. La grieta por fatiga termina aproximadamente en las áreas indicadas por una línea quebrada en la Figura 2. La cara de la fractura en las áreas fuera de la región de la fatiga muestra una textura de grano grueso consistente con una fractura por sobrecarga.
