INFORME DE ACCIDENTE

MARCA Y MODELO DE LA AERONAVE:	Cessna R172K
TIPO DE OPERACIÓN:	Aviación General, Escuela, Vuelo de Instrucción
PERSONAS A BORDO:	Dos
FECHA Y HORA DEL ACCIDENTE:	4 de diciembre del 2001, a las 00h38 UTC (19h38 hora local del 3 de diciembre del 2001)
LUGAR DEL ACCIDENTE:	Quito, Laderas del Pichincha, Loma Ingapirca, COORDENADAS: 00° 10,99´ S, 078° 31,83´ W
FASE DEL VUELO:	Ruta
TIPO DE ACCIDENTE:	Impacto contra el terreno

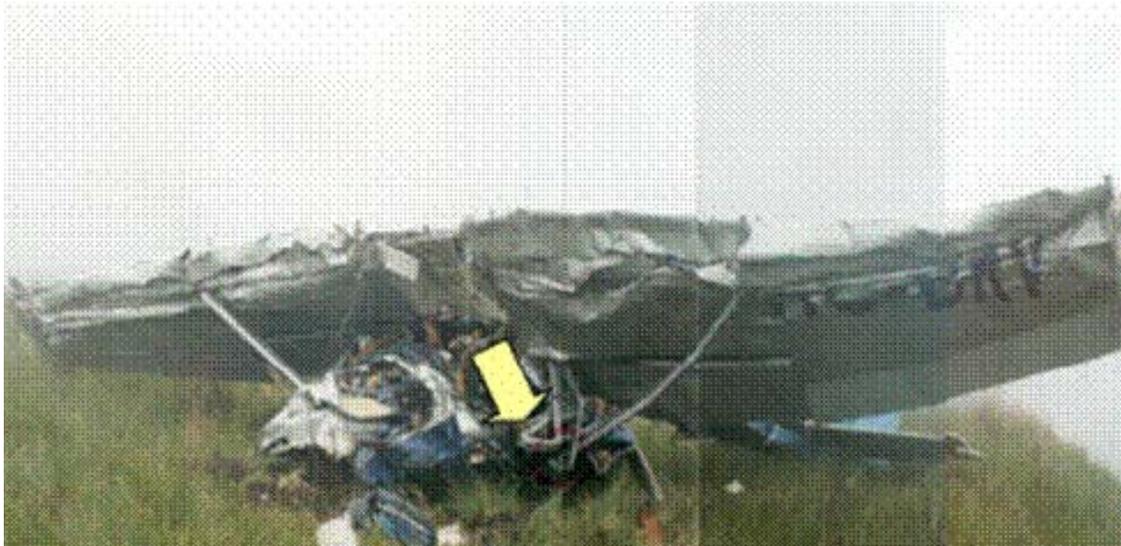
VIDEO CASSETTE RECUPERADO DE LA AERONAVE

Asegurada en el marco de la puerta del lado izquierdo, donde iba el Alumno Piloto, se encontró una cámara de video, cuyo cassette se recuperó y reprodujo.

Latacunga, incluyendo el aterrizaje y rodaje en Latacunga, efectuado por el alumno piloto y un piloto instructor. Se puede observar que el alumno conduce la aeronave sentado en el lado izquierdo y que el asiento derecho está vacío, y que las tomas se hacen desde el asiento posterior, es decir que quien filmaba era el Instructor. También hay tomas de la aeronave efectuadas por el alumno del avión en la plataforma en Latacunga.
