INFORME DE ACCIDENTE DE LA AERONAVE AIRBUS A-340-600, OCURRIDO EN EL AEROPUERTO MARISCAL SUCRE DE QUITO, EL 9 DE NOVIEMBRE DE 2007

SINOPSIS

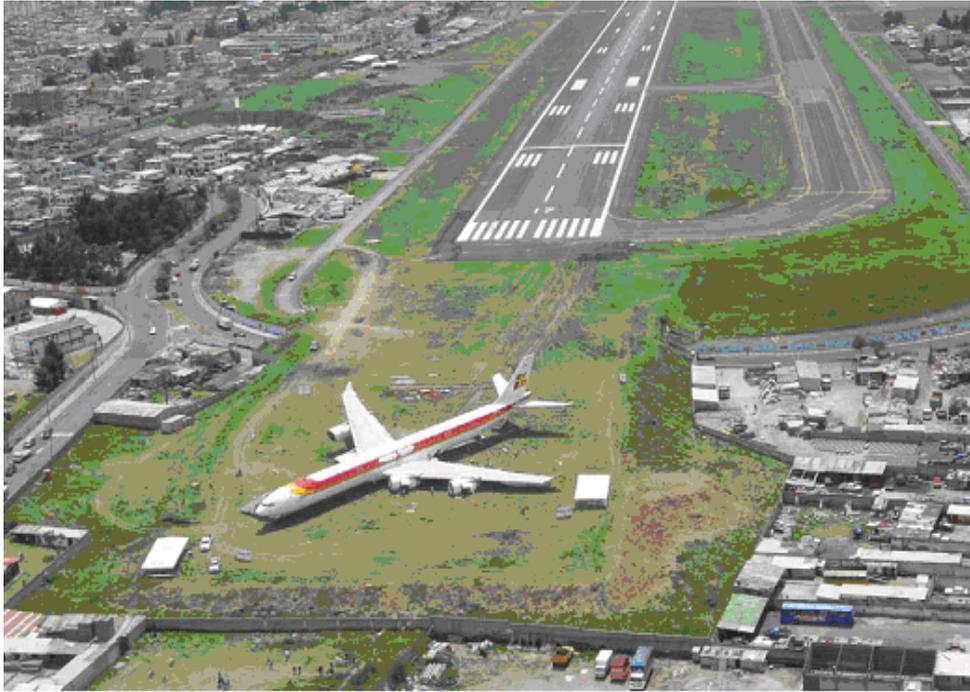
El avión traspasó el final de la pista 35, con una ground speed aproximada de 90 nudos, impactó con las antenas del localizador del sistema de aterrizaje por instrumentos, deteniéndose a 232 metros en la zona de seguridad, quedando orientado hacia los 34 grados magnéticos e inclinado sobre su costado izquierdo.

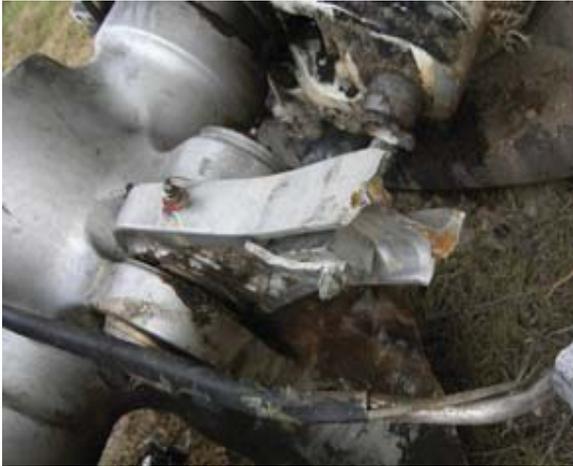
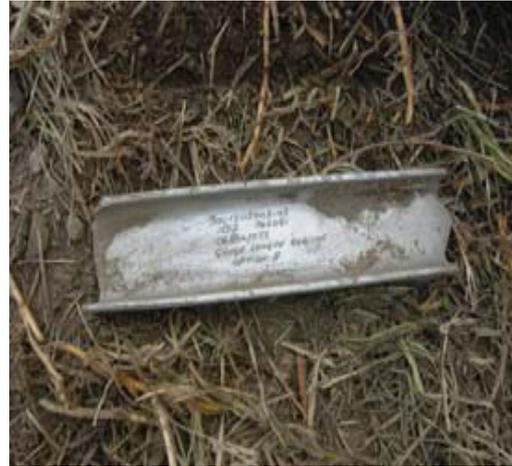
La unión del soporte posterior del tren principal izquierdo se rompió; el pin del ensamble se encontró en el lugar de acople.

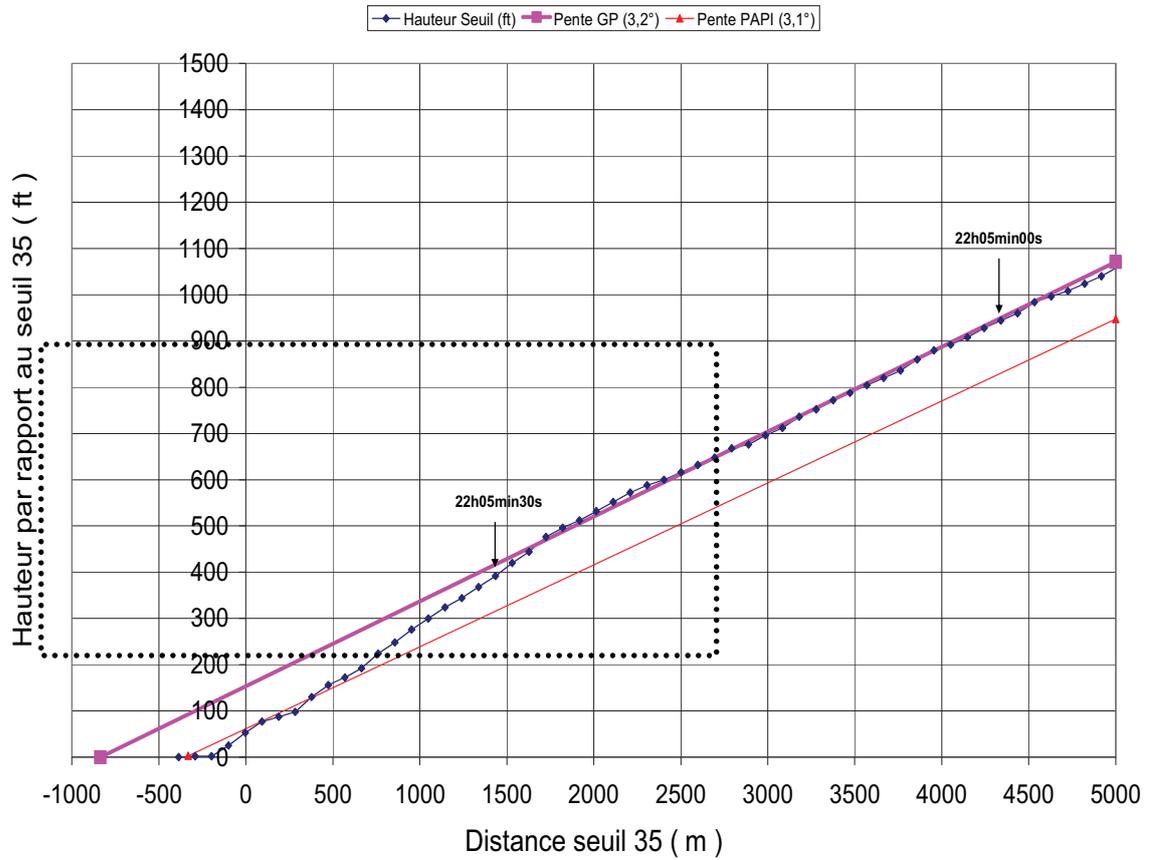
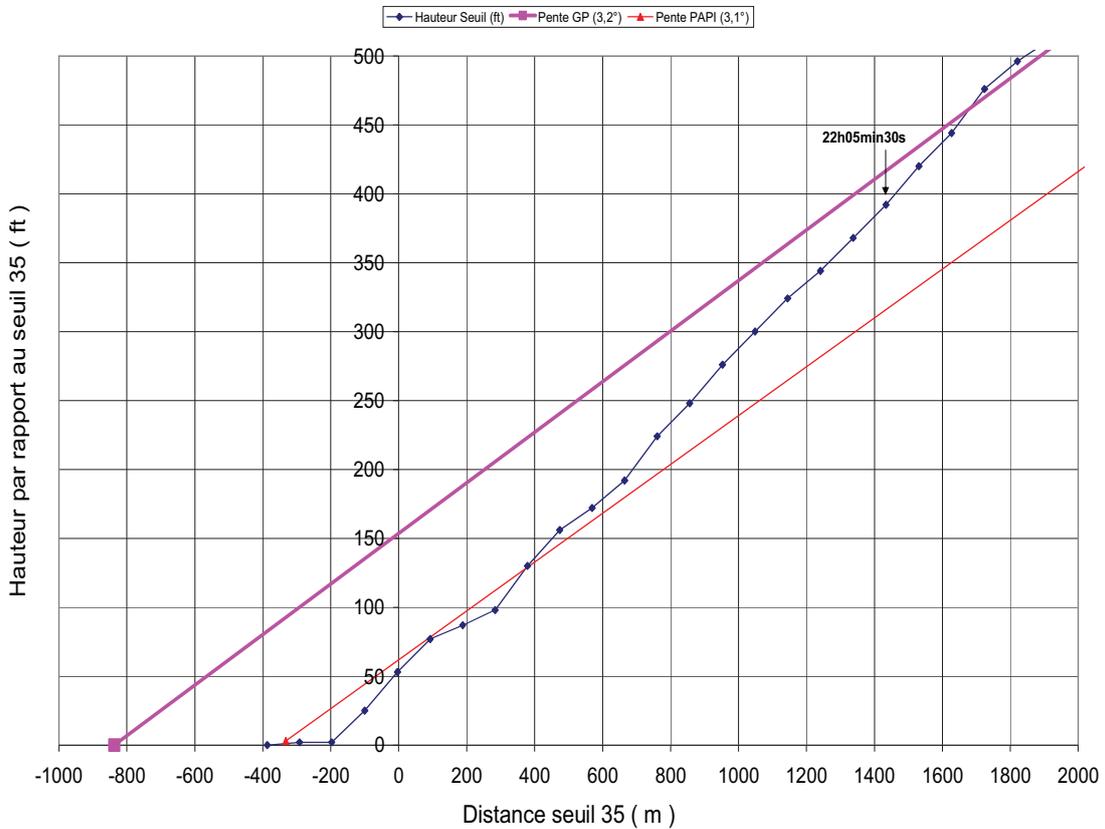
Gráficos de la trayectoria final obtenidos de las lecturas del DFDR

Según las grabaciones de este equipo, la aeronave se mantuvo estabilizada, en el localizador y la senda del ILS, hasta 7 segundos después de que los pilotos automáticos 1 y 2 fueron desconectados.

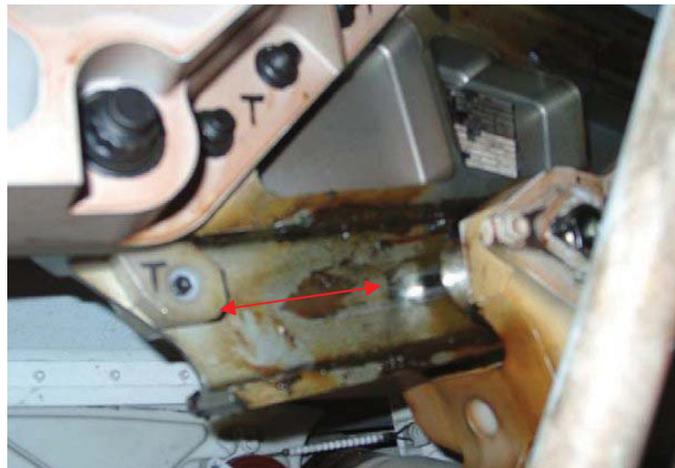
La medida de los rieles 1 de las alas derecha e izquierda fue de 140 mm, este dato corresponde a 22,5 grados de flaps y es concordante con la posición 2 de la palanca de flaps en cabina.

Una de las barras de sujeción del riel de flaps número 1 del ala izquierda estaba torcida y la otra rota. En el ala derecha estos elementos no presentaron novedades.

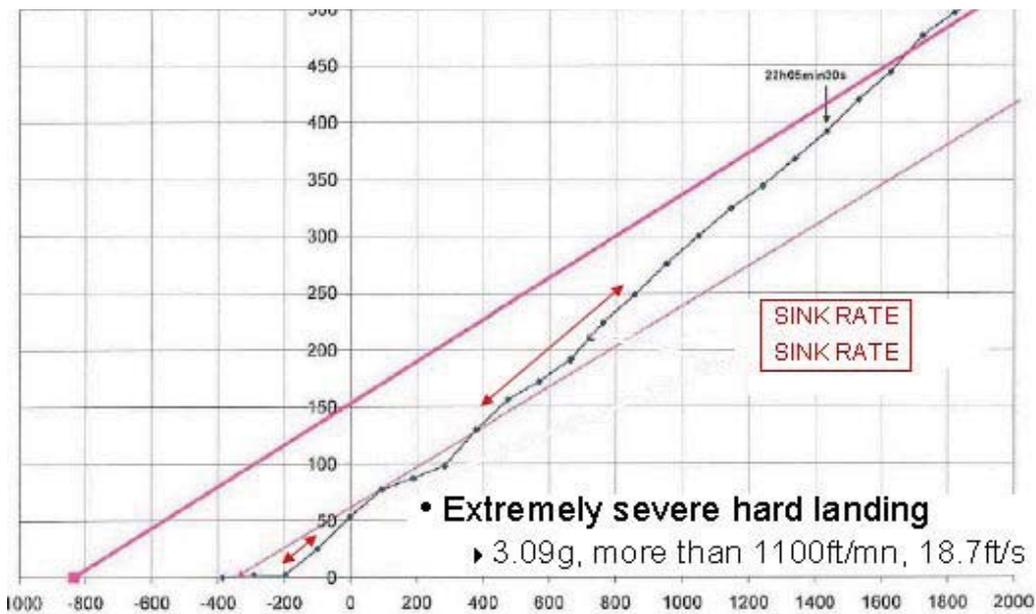
Las simulaciones realizadas mostraron que la influencia de la aplicación de pitch hacia abajo en la fase final, bajo los 100 pies, produjo un incremento de la velocidad vertical en 4 pies/seg lo que disminuyó la distancia del flare en 26 metros únicamente. La maniobra de flare, que demoró 2 segundos, se inició a 46 pies de altura con una trayectoria inestable y una tasa de descenso superior a 1.100 pies/min.

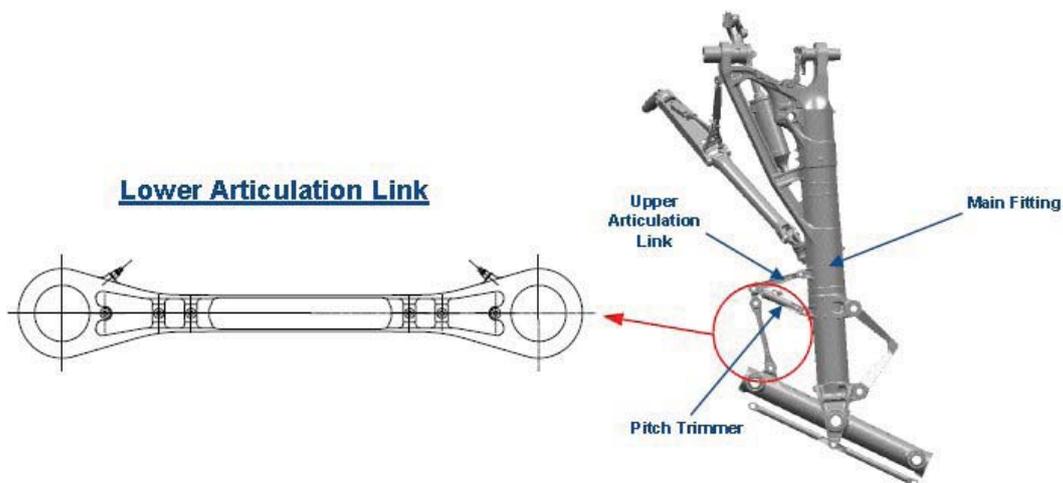
El tren de aterrizaje principal tiene una articulación guía que conecta el bogie con el soporte principal. La barra LAL conecta el bogie a la Upper Articulation Link (UAL). Estos elementos dirigen la carga hacia el soporte principal durante el tope de las dos ruedas posteriores del tándem, momento en el cual, las LAL reciben una fuerza de tensión por la carga vertical y el arrastre de las ruedas posteriores.

Barra izquierda: se fracturó en tres partes. El examen inicial evidenció que las superficies de fractura presentaban corrosión y deformaciones visibles. Había fisuras secundarias que se iniciaban en las superficies de fractura. Los cojinetes estaban duros pero podían ser girados manualmente. Los soportes de los accesorios se habían roto y desprendido.

Barra derecha: se fracturó en dos partes. El examen inicial mostró que las superficies de fractura presentaban corrosión y deformaciones visibles. Había fisuras secundarias que se iniciaban en las superficies de fractura. Los cojinetes que le conecta a la UAL estaban duros pero podían ser girados manualmente, el cojinete de la unión con el bogie se movía con mayor facilidad. Los soportes de los accesorios se habían roto permaneciendo conectados.
