# INFORME DE ACCIDENTE DE LA AERONAVE CESSNA C-172P, OCURRIDO EN LA PISTA KAPAWI, EL 23 DE NOVIEMBRE DE 2008

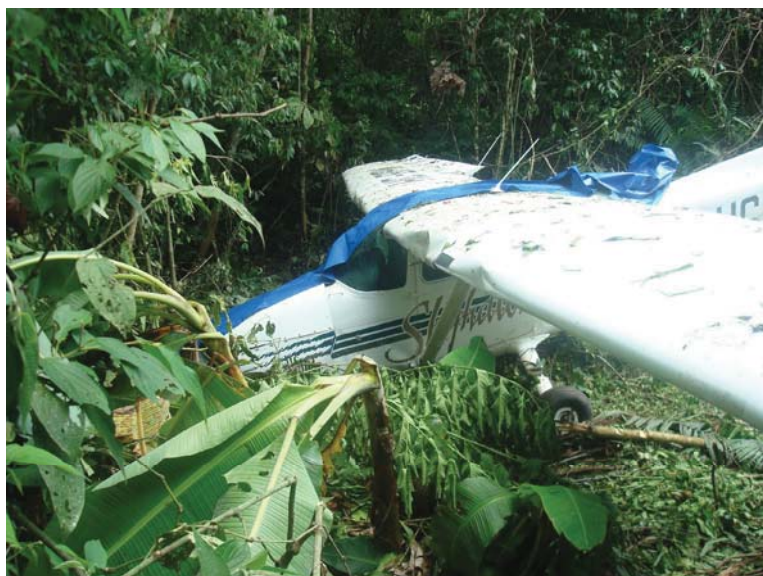
La aeronave inició el ascenso a los 430 metros del umbral de la pista 02, alcanzando aproximadamente 20 metros de altura, desplazándose en el aire en total 450 metros más, a partir de este punto, cayendo en la zona adyacente al final de la pista 02.
