# **INFORME DE ACCIDENTE AERONAVE CESSNA R172H, OCURRIDO EN EL PUYO EL 26 DE AGOSTO DE 2008**

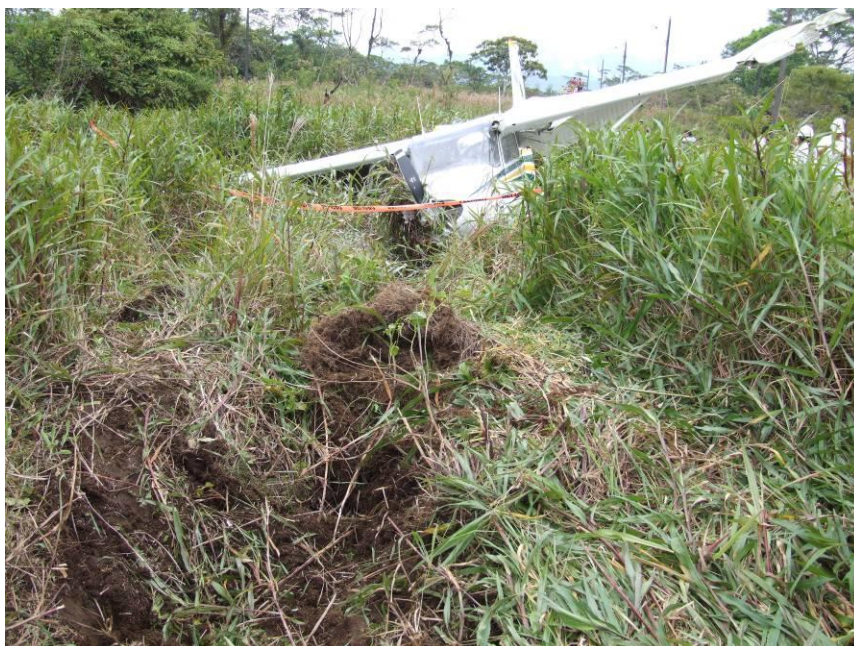
La aeronave se había precipitado a tierra en una vía de una ciudadela, en la ciudad de Puyo, sobre el radial 092 a 2,6 millas del VOR del aeropuerto Río Amazonas.

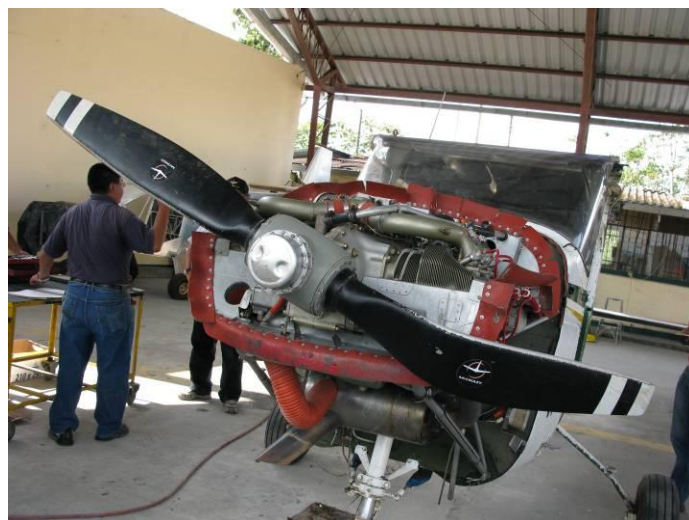
La aeronave fue rescatada del lugar del accidente y trasladada a las instalaciones del Aeroclub Pastaza.

Se desmontó el motor y se procedió a efectuar un examen. No se encontraron daños aparentes en su exterior. Todas las líneas, cableado y accesorios estaban en su sitio y no mostraban daños o desconexiones.

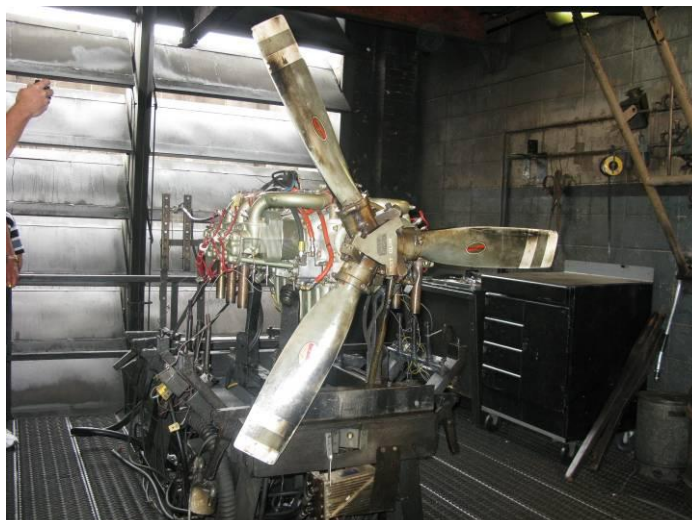
Se realizó un examen de fugas en los cilindros de acuerdo con lo que establece la última revisión del Boletín de servicio SB03-3 de Continental, con los siguientes resultados:

| Cilindro 6 | 62/80 (válvula de escape) |

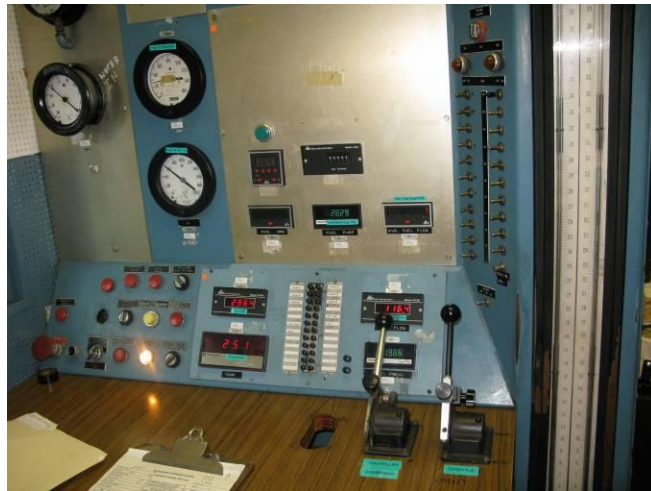
Los datos obtenidos durante la prueba de motor fueron los siguientes:

Los exámenes y pruebas de motor indican que funciona normalmente en todos los regímenes de potencia y no mostró ninguna deficiencia en su operación.
