INFORME DE ACCIDENTE

MARCA Y MODELO DE LA AERONAVE:	Dornier, DO-28-D2
TIPO DE OPERACIÓN:	Privada
RUTA DEL VUELO:	Manta-Coaselsa
PERSONAS A BORDO:	Tres
FECHA Y HORA DEL ACCIDENTE:	09 de septiembre del 2000, a las 22:51 UTC
FASE DEL VUELO:	Aterrizaje
TIPO DE ACCIDENTE:	Pérdida de control en vuelo
	Impacto con el terreno
LUGAR DEL ACCIDENTE:	Pista Coaselsa, Provincia del Guayas

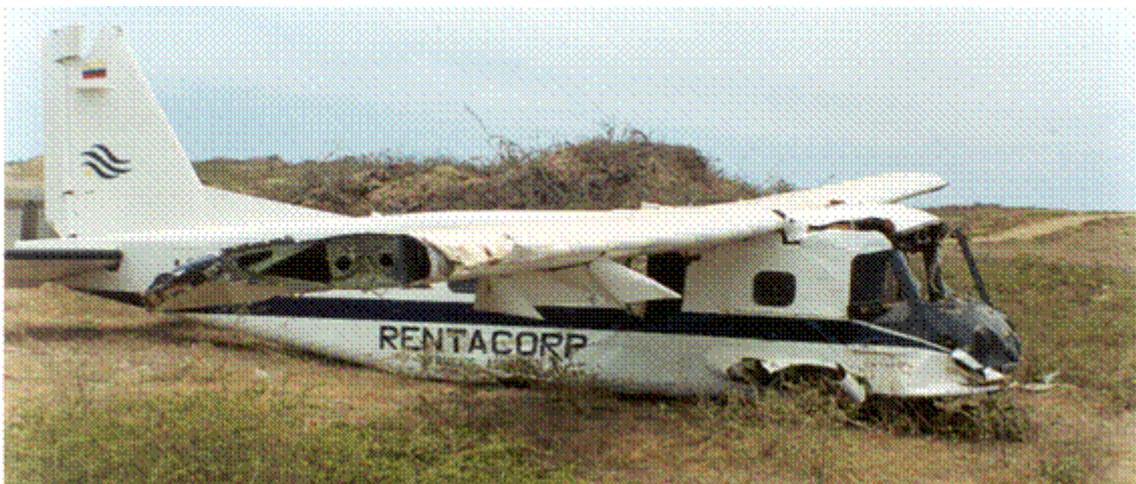
Cuando estaba en el tramo base para aterrizar en la pista Coaselsa, se detuvo el motor derecho y se continuó el aterrizaje con un solo motor. Luego del primer tope de ruedas, que se efectuó en los últimos 292 metros de la pista, la aeronave rebotó volviendo a tomar contacto con la pista 6 metros más adelante. El piloto instructor, considerando que no existía la suficiente distancia de pista remanente para detener la aeronave, decidió tomar el mando del avión y volver al aire para realizar una nueva aproximación.

La aeronave alcanzó aproximadamente 20 metros de altura antes de precipitarse a tierra, cayendo a 140 metros a la derecha del eje, y a 26,20 metros del final de la pista.
