INFORME DE ACCIDENTE

Marca y Modelo de la aeronave: LAKE LA-4

Tipo de accidente: Aterrizaje forzoso

Fecha y hora del accidente: 17 de junio del 2000, 20H45 UTC

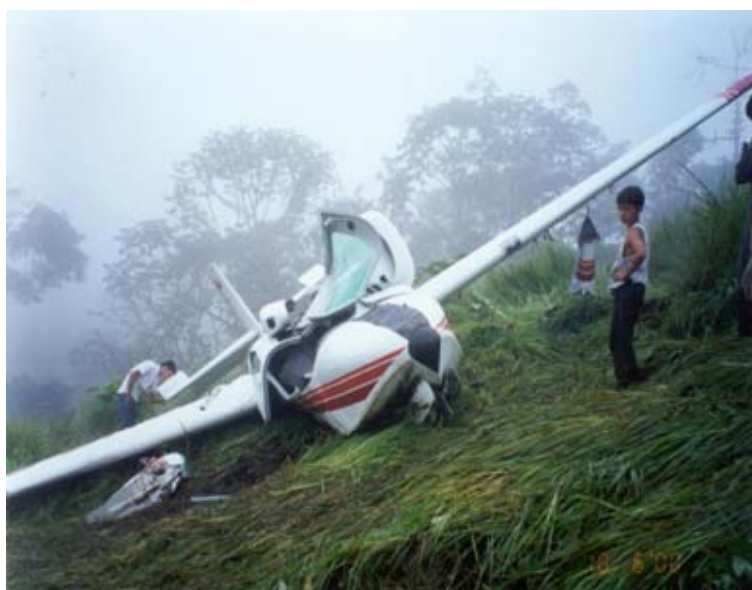
DAÑOS SUFRIDOS POR LA AERONAVE

FUSELAJE: Destrucción

TREN DE ATERRIZAJE: Ligero

ALAS: El ala derecha destruida . El ala izquierda tiene golpes ligeros

MOTOR: El motor tiene daños importantes

HELICE: Destruida.

EMPENAJE: Daños leves.
