INFORME DE ACCIDENTE

Marca y Modelo de la aeronave: Piper PA-25-260

Fecha y hora del accidente: 15 de marzo del 2001, 15:45 UTC.

Lugar del accidente: Kilometro 6.5 vía El Triunfo -La Troncal

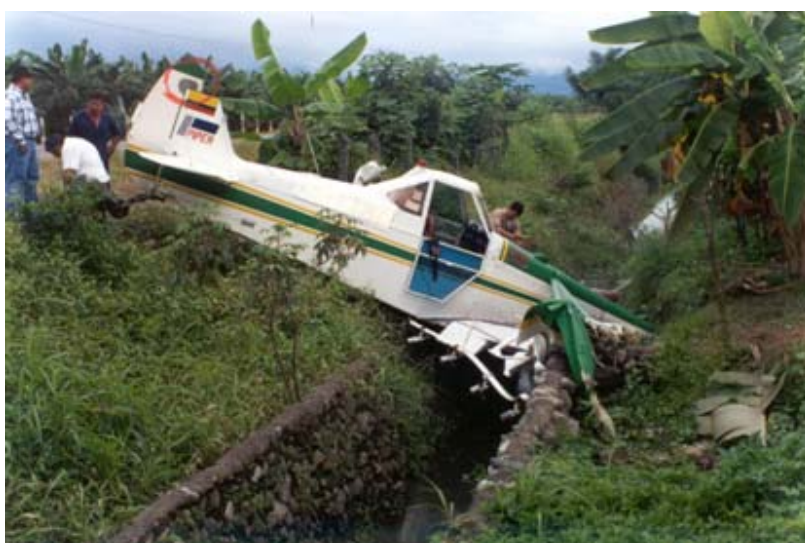
La aeronave se encontraba realizando labores de fumigación agrícola, el momento de salir de una maniobra de viraje el piloto sintió que la aeronave no se mantenía en vuelo estable, por lo que efectuó una verificación visual de la superficie alar, bordes de ataque y planos horizontales, sin observar novedades, al continuar la aeronave con una anormal actitud de vuelo el piloto decidió realizar un aterrizaje de precaución en la carretera, luego de topar ruedas y rodar por 50 metros la punta del ala izquierda impactó contra un letrero de publicidad de metal, esto ocasionó que la aeronave se desplace hacia el lado derecho de la carretera, cayendo en una cuneta en donde se detuvo por completo con un rumbo de 210 grados.

Torcido en el lado izquierdo de la parte delantera, en los puntos de soporte del motor. La pared de fuego está deformada en la parte inferior izquierda.

Ala derecha deformada desde la mitad hasta la punta, rotas las costillas y vigas delantera y trasera.

Ala izquierda deformada desde la mitad hasta la punta, rotas las costillas y vigas delantera y trasera.

Plano vertical móvil roto en la parte superior por excesiva corrosión
Planos horizontales se encuentran con corrosión.

En el sitio del accidente se realizó una inspección de la aeronave, encontrándose que la parte superior del timón dirección se encontraba fracturada.

Se procedió a retirar el timón de dirección y al revisar el sitio de la fractura se encontró que presentaba una fuerte corrosión.
