## INFORME DE ACCIDENTE

| Marca y Modelo de la aeronave: | CESSNA C 188 T |
| Tipo de operación: | FUMIGACION |
| Fecha del accidente: | 05 JUNIO 2000 |

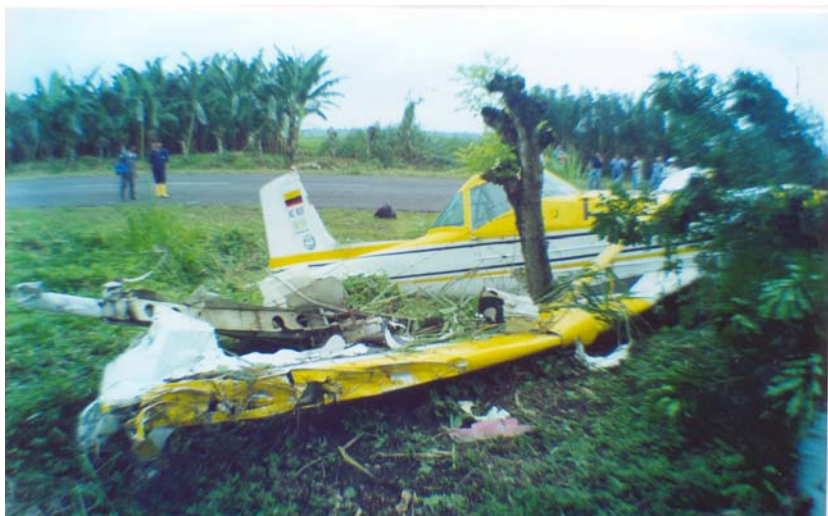
La aeronave inicia su carrera de despegue centrada con el eje de pista pero durante el desplazamiento el tren principal lo abandona hacia el lado izquierdo, dando lugar a que el boom del ala del mismo lado ingrese al espaldón.

El día del accidente los espaldones de pista no estaban rozados y mantenían una altura de 1,20 metros, consecuentemente durante el recorrido el boom acumuló gran cantidad de maleza, lo que ocasionó que la aeronave sufra un tirón provocando que inicie un derrape lateral en una distancia de 20 metros, hasta que el ala derecha se incruste en un árbol donde finaliza su desplazamiento.

El ala derecha de la aeronave impacto en forma paralela contra un árbol en el cual se produce la fractura de la misma, anteriormente se produce el desprendimiento del tren principal derecho producto de la explosión de los pernos de sujeción, debido a el derrape la aeronave sufrió daños en la piel del fuselaje.
