## INFORME DE ACCIDENTE

Marca y Modelo de la aeronave:	HS-748
Tipo de operación:	Comercial / Regular
Tipo de accidente:	Colisión contra objeto en tierra.
Fase de vuelo:	Carreteo
Fecha y hora del accidente:	14 enero 2000 19:30 UTC.
Lugar del accidente:	ARPTO. SIMON BOLIVAR Cantón: Guayaquil Provincia: Guayas
Coordenadas:	02°09'12"S- 79°S3'00"W

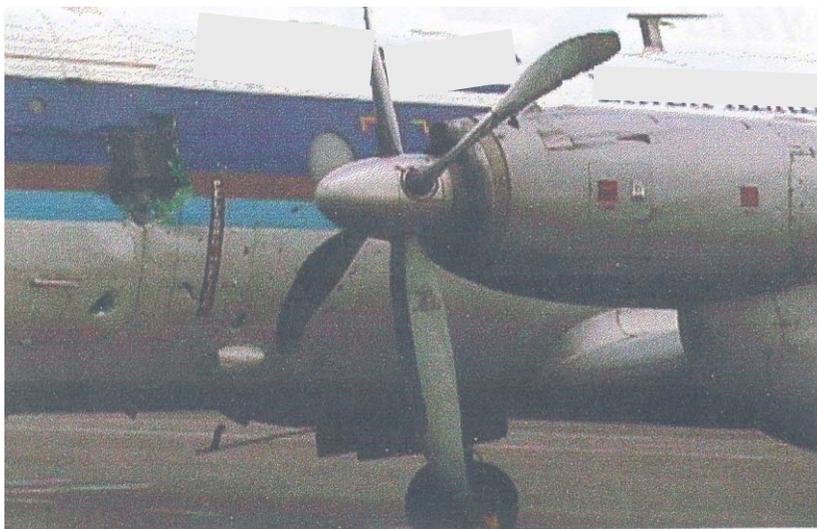
La aeronave se disponía a abandonar la plataforma una vez autorizada por control de superficie, mas el piloto no se percató de la proximidad de la planta auxiliar externa de energía eléctrica que aún no había sido retirada del lado izquierdo del avión, situación que originó que colisionara con dicho objeto topando la hélice del motor No. 1 con la parte posterior de la planta.
