**DIRECCIÓN GENERAL DE AVIACIÓN CIVIL****SOLICITUD DE AUTORIZACIÓN PARA CUMPLIMIENTO DE SERVICIOS INSTITUCIONALES**

DESCRIPCIÓN DE LAS ACTIVIDADES A EJECUTARSE**HABILITACION DEL NUEVO ENLACE TERRESTRE DE DATOS CON LA EMPRESA CNT Y MANTENIMIENTO PREVENTIVO A LOS SISTEMAS VHF-ER EN ESTA ESTACION.****TRANSPORTE**

INFORME DE SERVICIOS INSTITUCIONALES

1. SALIDA 22-ABRIL-2019 A LAS 05H00 Y RETORNO EL 24-ABRIL-2019 A LAS 17H00
2. HABILITACION DEL NUEVO ENLACE TERRESTRE DE DATOS CON LA EMPRESA CNT Y MANTENIMIENTO PREVENTIVO A LOS SISTEMAS VHF-ER EN LA ESTACION DE MULLIDAIHUAN EN GUARANDA.

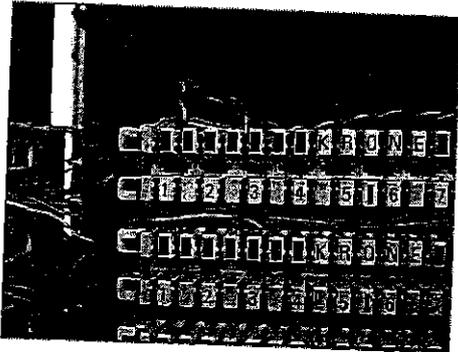
Regleta de conexión del puerto del MUX.

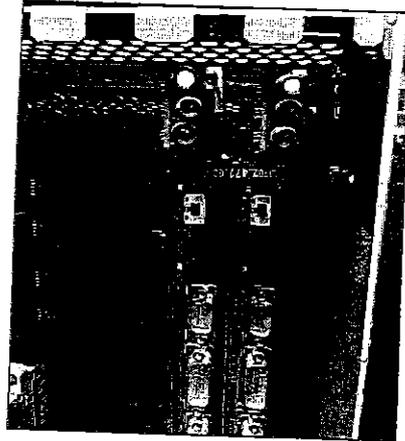
- Los sistemas del VHF-ER, para esta estación se encuentran operando ahora mediante enlace E1 2MB de CNT, con lo cual se podrá programar labores de mantenimiento correctivo al radioenlace que perdió redundancia en Guayaquil.

Estatus de operación normal del MUX.

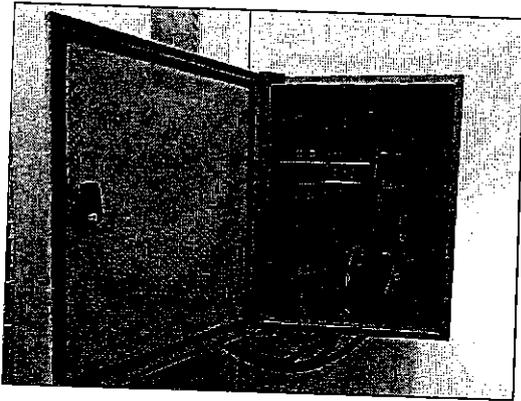
Tablero de bypass para próxima instalación de UPS.

Se cuenta ya con la autorización por parte del Director Regional, por lo que se está gestionando la adquisición de un nuevo UPS para esta estación.
