| | <b>MANTENIMIENTO Y CONTROL DE LOS SISTEMAS DE VIGILANCIA RADAR</b> | Código: R-18/PE-01/CNS<br>Revisión: 0<br>Fecha: Junio 2012 |
| | <b>INFORME TECNICO</b> | |
| Referencia: OM: 19-05 Estación: San Cristóbal<br>Inicio Actividades: 2019-05-07 Fin de Actividades: 2019-05-11 | | Técnico(s):<br>Cesar Lenin Maldonado |
| Duración: 05 días Transporte: AEREO - TAME | | Actividad: Mantenimiento Correctivo y Preventivo |

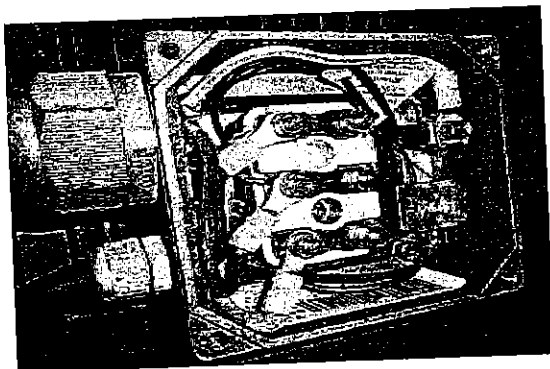
CIRCUITO DEL MOTOR ANTENA (DEVANADOS)

-Se revisa la antena, motor, engranaje, impedancias del bobinado del motor esta correcta, la Z emergencia normal, derrame de aceite y cables sin novedad, se jira la antena no está tomada la corona ni mecanismo fisicos.

$L1 - L2 = 1.1 \text{ Ohms}$   
 $L2 - L3 = 1.1 \text{ Ohms}$   
 $L1 - L3 = 1.1 \text{ Ohms}$   
Sensor TF= 201,2 Ohms

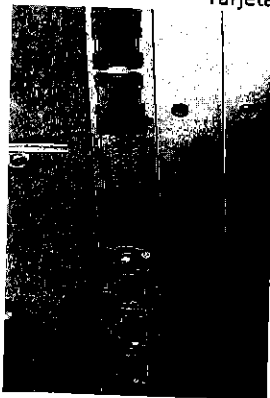
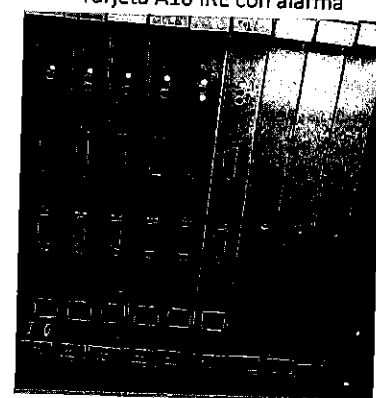
-Monitoreo en la SLGO en blanco el CH-1, se da ping desde SLGO al EXTRACTOR 1, no responde, se verifica que la tarjeta CPU MVME 5100, no hay actividad del led verde y está el led BFL en color naranja fijo, se resetea localmente no hay actividad, debido a que la CPU no está activa las demás tarjetas están con alarma.

Tarjeta CPU indicación de alarma

Tarjeta A10 IRE con alarma

-Se realiza cable consola para ingresar desde un hipertextual desde la PC personal y verificar el estado de esta tarjeta CPU serie 0510-130, no hay ningún tipo de actividad en esta tarjeta CPU.

-Se mide la batería de la CPU tiene 3 Vdc, pero al parecer los datos se borraron y se bloqueo la tarjeta CPU.

-Se instala la tarjeta CPU spare, se mide la batería esta 0.2 Vdc, los datos están borrados, no hay ningún tipo de monitoreo ni control, pero deja ingresar con el cable consola.

-Se saca los valores de la CPU del CH-2, se saca respaldo en hojas de Word para archivo, se pone los valores referenciales a la CPU SPARE.

-Se normaliza el CH-1, ya hay gestión desde la SLGO, pero la alarma de la tarjeta A10 IRE Serie 0746-177 se mantiene y no hay procesamiento en esta tarjeta, se cambia tarjeta A10 con la de SPARE serie 0732-166 se normaliza el CH-1, se lo deja en MST y hay normal operación.
