INFORME DE SERVICIOS INSTITUCIONALES

INFORME TÉCNICO AIMS-CNS-ARPTO. TULCAN-036-2022

Aeropuerto/ Estación:	Tulcán	Fecha inicio Actividades:	18-ABRIL-2022	Duración:	4 DIAS
		Fecha fin Actividades:	21-ABRIL-2022		
TIPO DE TRABAJO (marcar con una X)	<i>Mantenimiento Programado:</i>			Verificación aérea:	
	<i>Mant. Correctivo /Preventivo</i>		X	Otras:	
Medio de Transporte:	Terrestre	Participantes del trabajo:	Ing. Diego Villacrés / Ing. Roberto Paredes

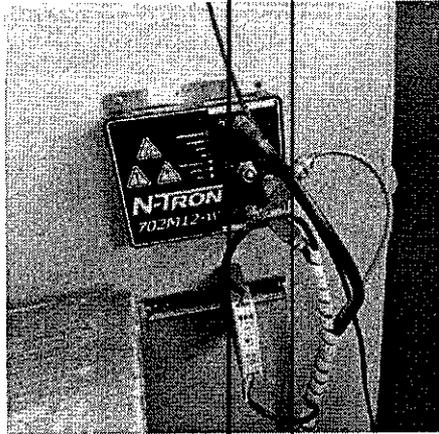
Cambio de fuente de alimentación de radio enlace

Se reemplaza fuente de alimentación de radio enlace de equipo NDB. Se realiza pruebas de funcionamiento de equipo NDB- SAC. Se realiza mantenimiento preventivo de equipos de comunicación de la torre de control. Se realiza inducción a Ing. Diego Villacrés.

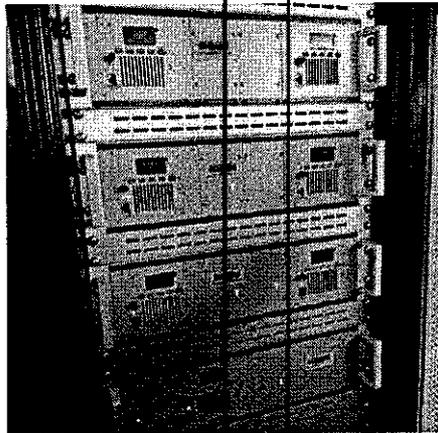
Radios Transmisores Jotron con pantallas averiadas

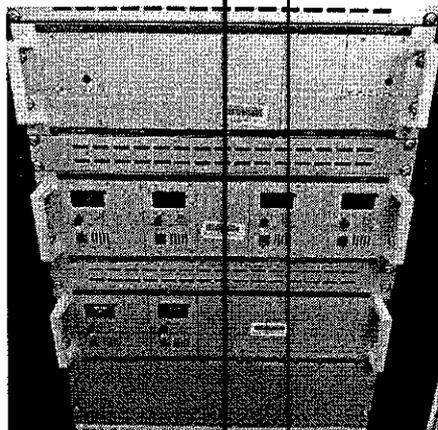
Radios receptores averiados y pantallas defectuosas

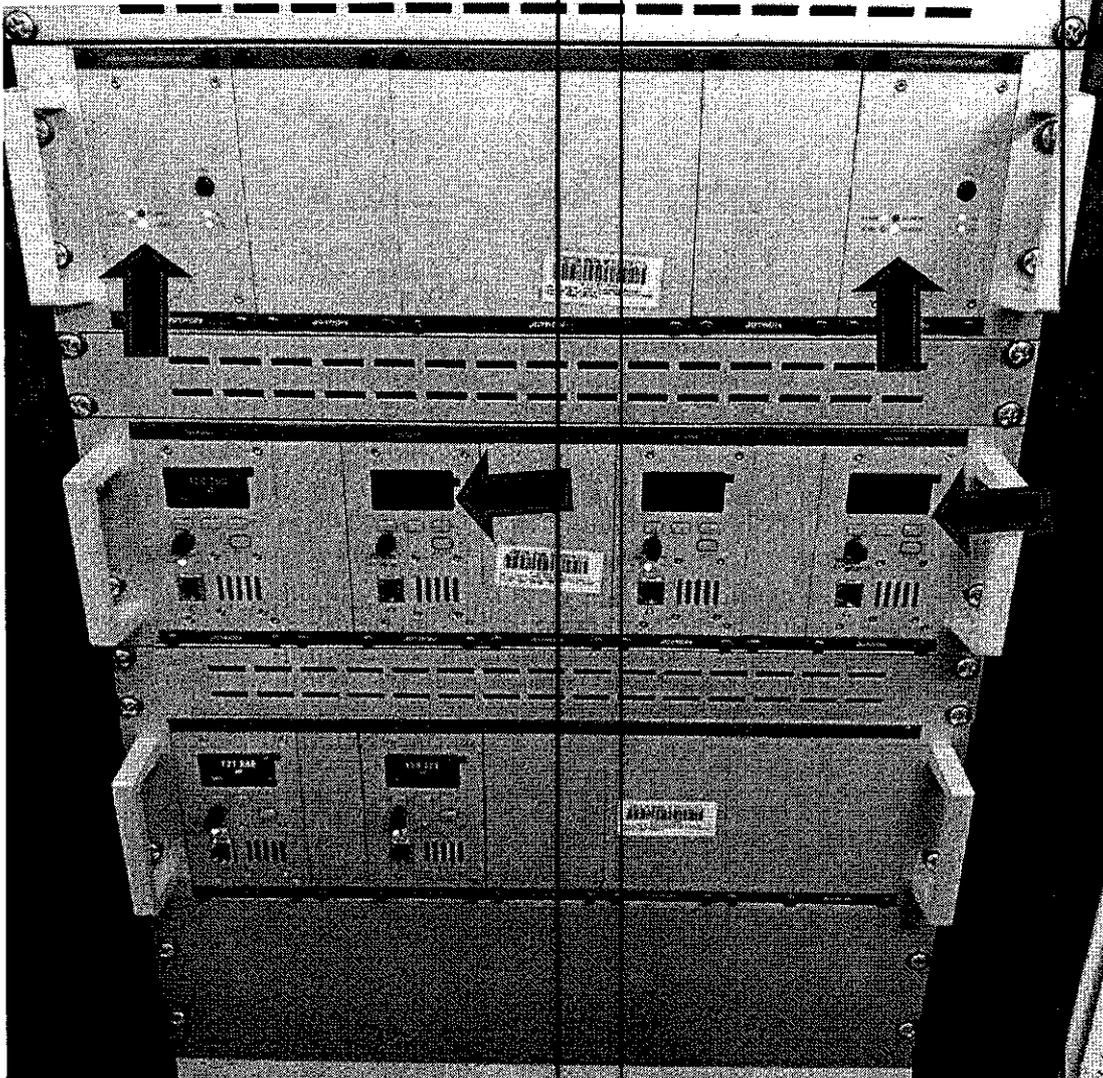
ANEXO 5

Radios receptores STBY de frecuencias 120.1 y 122.0 MHZ averiados
