**INFORME DE SERVICIOS INSTITUCIONALES**

# **“COMISIÓN DE SERVICIOS INSPECCION DE LA PISTA LA CELESTE UBICADA EN LA CONCORDIA DE SANTO DOMINGO DE LOS TSÁCHILAS”**

**ANEXO DE FOTOGRAFIAS DE LA INSPECCION DE LA PISTA  
LA CELESTE DE LA CONCORDIA PROVINCIA DE SANTO  
DOMINGO**

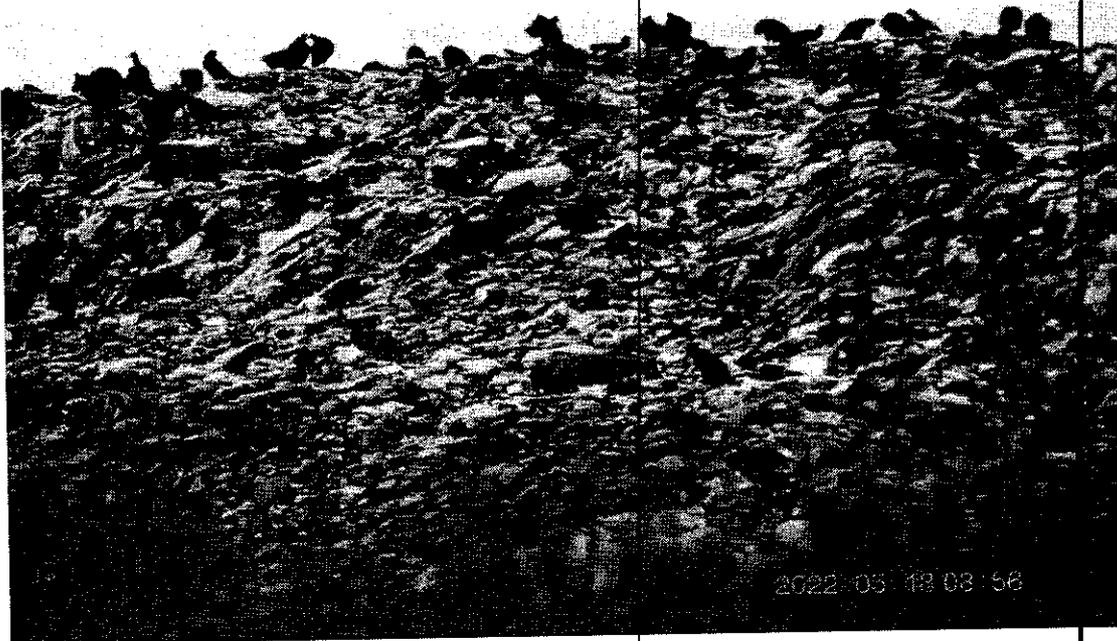
- Se observo que están ampliando la plataforma
- Las franjas de pista se encuentra la mayor parte llenas de vegetación
- Y en el costado este existe un basurero en el que existe una gran cantidad de aves (gallinazos), y también existe árboles de altura aproximada de 12 a 15 metros.

**BASURERO LLENO DE AVES SE ENCUENTRA EN EL BORDE DE LA FRANJA DE PISTA**

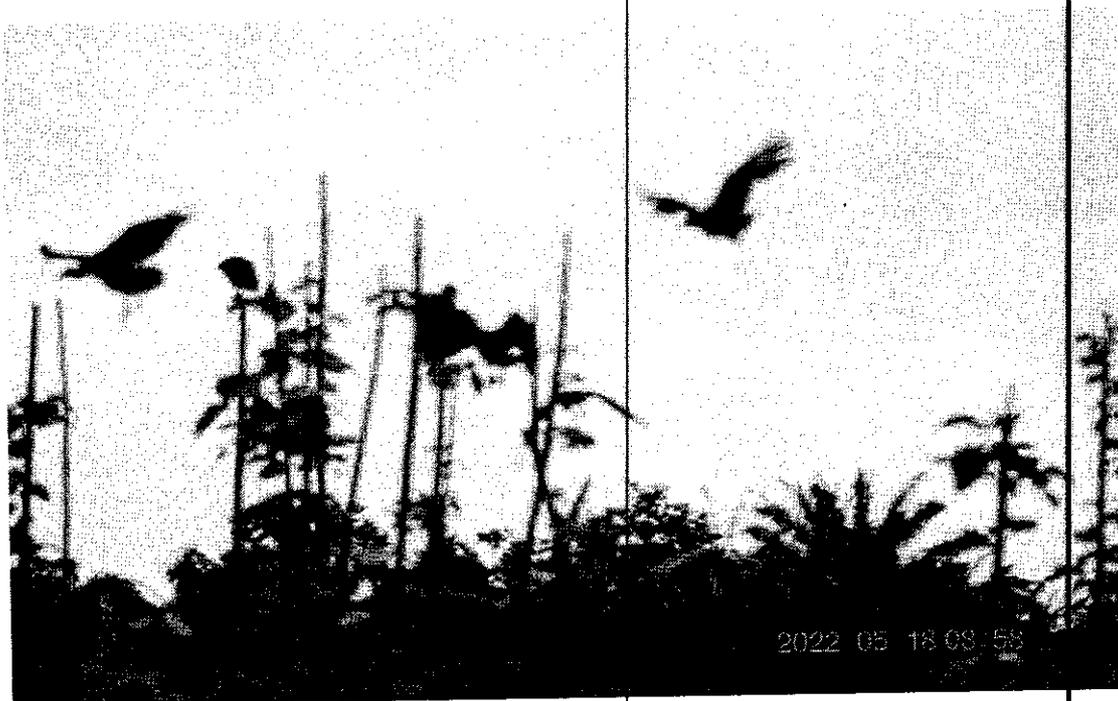
- En la aproximación de la pista No. 35 se encuentra la cubierta de un hangar y árboles. (Cono de aproximación)
- En los laterales de las pistas No.17/35 existen árboles, además de la presencia de aves (gallinazos), que constituyen un peligro para las operaciones aéreas de la pista

**PRESENCIA DE AVES**

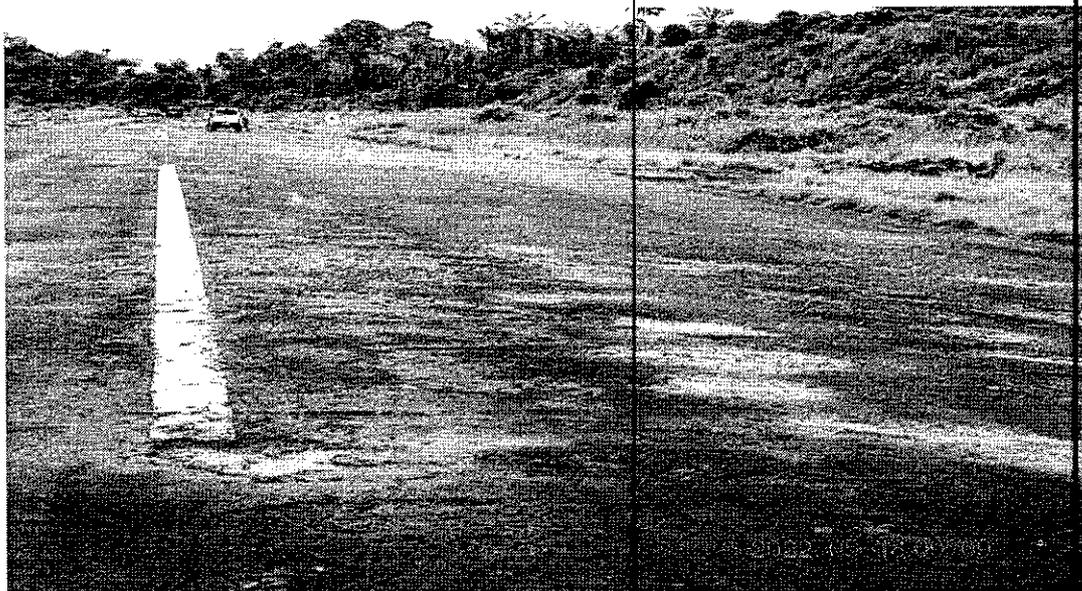
- La pista se encuentra en un proceso a alargamiento y se encontraba en la etapa final de riego de liga para luego tender la mezcla asfáltica.
- La carpeta asfáltica a lo largo de la pista está en un estado de malo a regular, esta no tiene mayor rugosidad, de lo observado se puede deducir que tendieron una mezcla asfáltica bien cerrada en la que predomina el material pétreo fino por lo que no tiene mayor rugosidad.

PRESENCIA DE BACHES EN LA PISTA

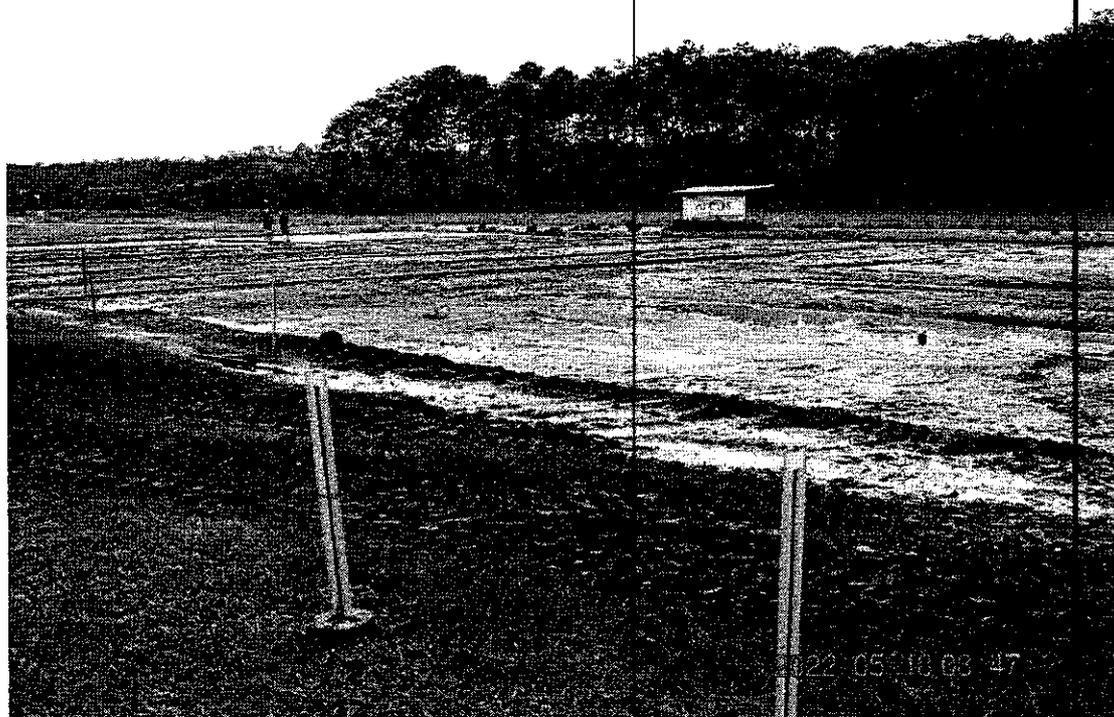
AMPLIACIÓN DE PLATAFORMA

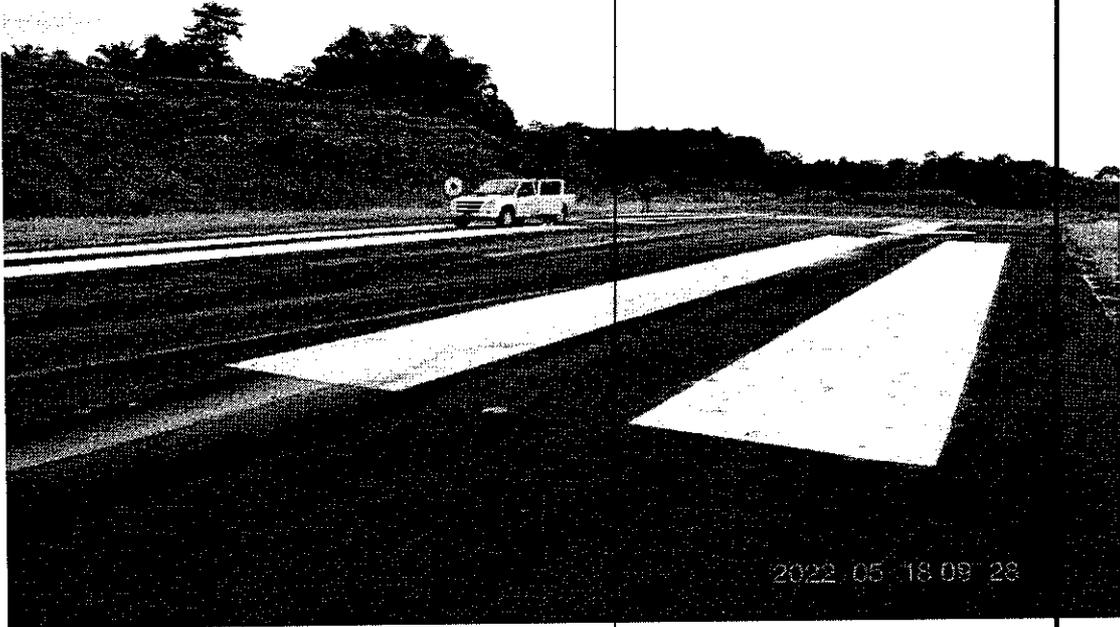
# PISTA 17

- En cuanto a las ayudas visuales horizontales estas se encuentran en mal estado y en la pista No. 17 se encuentra mal señalizado por cuanto pintan primero el número

## NUMERO DESIGNADOR DE PISTA Y FRANJAS DE UMBRAL MAL PINTADOS
