1. Habilitación de frecuencia 126,0 MHz APP San Cristóbal en estación Cerro San Joaquín.

INFORME TÉCNICO Nº SMA-26-20

Dirigido a:	Ing. Miguel Angel Miranda Guevara, Coordinador Zonal CNS		
Inicio de Actividades:	2026-02-23	Estación:	Aeropuerto San Cristóbal SEST
Fin de Actividades:	2026-02-27	Equipo:	Equipos VHF Principales
Tipo de Intervención:	Mantenimiento Correctivo

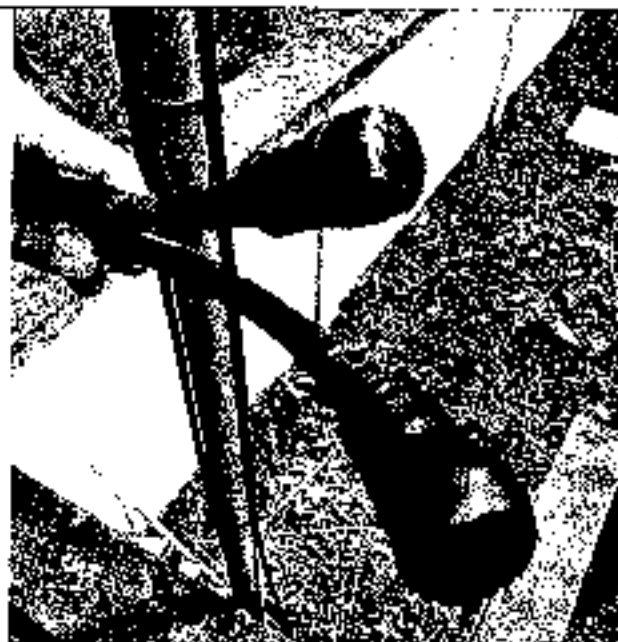
Los cables de RF del sistema quedan debidamente aislados, ya que quedan a tu intemperie.

Los equipos se trasladaron a Aeropuerto San Cristóbal, para que posteriormente sean enviados a Quito.

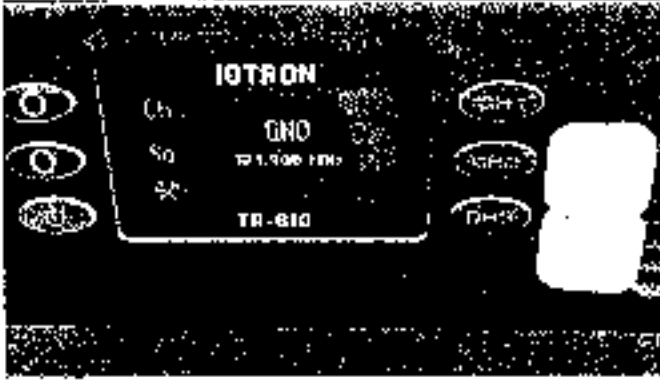
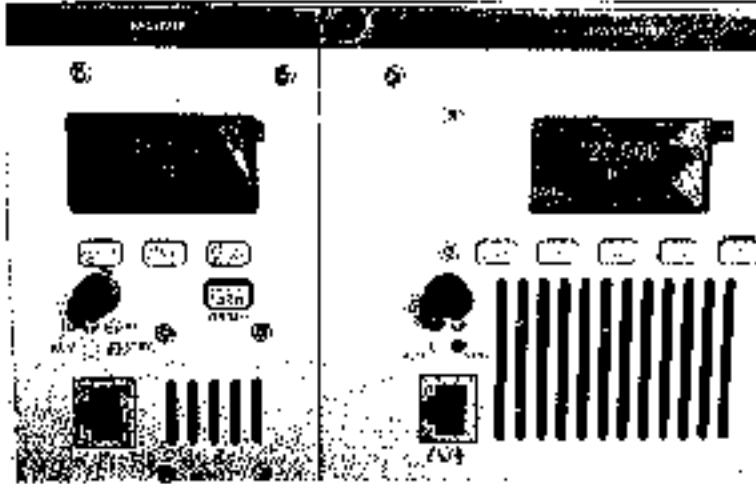
DETALLE DE ESTADO DE EQUIPO(S)	REGISTRO VISUAL DE EQUIPO(S)
<p>Se logra operar el servicio APP con cobertura mejorada hasta 125 mn, con los equipos disponibles en Torre de Control.</p> <p>Hasto con sintonizar un equipo en la frecuencia 121,9 MHz, para activar las comunicaciones del servicio APP de San Cristóbal con cobertura mejorada desde Cerro San Joaquín.</p> <p>Es importante mencionar que los equipos en la estación VHF-ER del Cerro San Joaquín, no cuentan con UPS para protección eléctrica, por lo tanto, no se puede asegurar su operación durante un corte de energía.</p> <p>Al menos hasta que el grupo electrógeno, genere la energía alterna.</p>
